EVALUACION DE DAÑOS EN PUENTES Y OTRAS ESTRUCTURAS CIVILES CAUSADOS POR EL TERREMOTO DE LIMON

Franz Sauter

ABSTRACT: In this paper, the author discusses the structural damage caused by the magnitude 7.5 Limón, Costa Rica earthquake of April 22, 1991. Damage description includes highway and railroad structures, as well as buildings, industrial facilities and special engineering structures, such as liquid storage tanks. The report includes the most relevant cases of failure and damage which occurred in Limón and locations near the epicentral area.

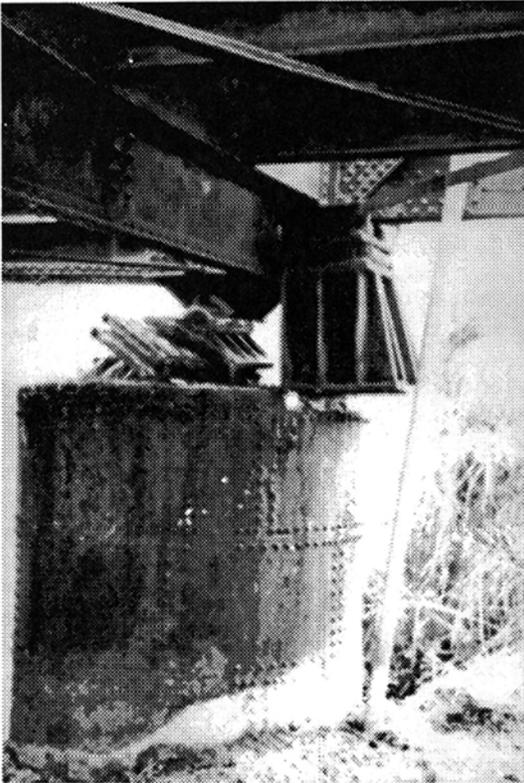
Fig. 1: Puente de ferrocarril sobre el río Matina. Falla y desplazamiento de los dispositivos de apoyo.

La estructura del puente ferroviario sobre el río Matina tiene 460 m de longitud. Consiste de cuatro tramos de paso inferior de 60 m de luz que cruzan el cauce principal y de 11 tramos de acceso que conducen la vía de ferrocarril sobre las riberas sujetas a inundación. La superestructura de los tramos principales está constituida por dos vigas de acero en celosía soportadas por pilas a base de "caissons". Los tramos de acceso están formados por vigas de acero de alma llena soportadas por vigas cabezal y pilotes a base de perfiles I de acero. Los pernos de anclaje en los dispositivos de apoyo fallaron por cortante y los mecanismos de soporte fueron desplazados y volcados (Fig. 1); los "caissons" de las pilas de los tramos principales fueron desplazados y se inclinaron en dirección al cauce del río. Varias vigas de acero de los tramos de acceso sufrieron colapso parcial.

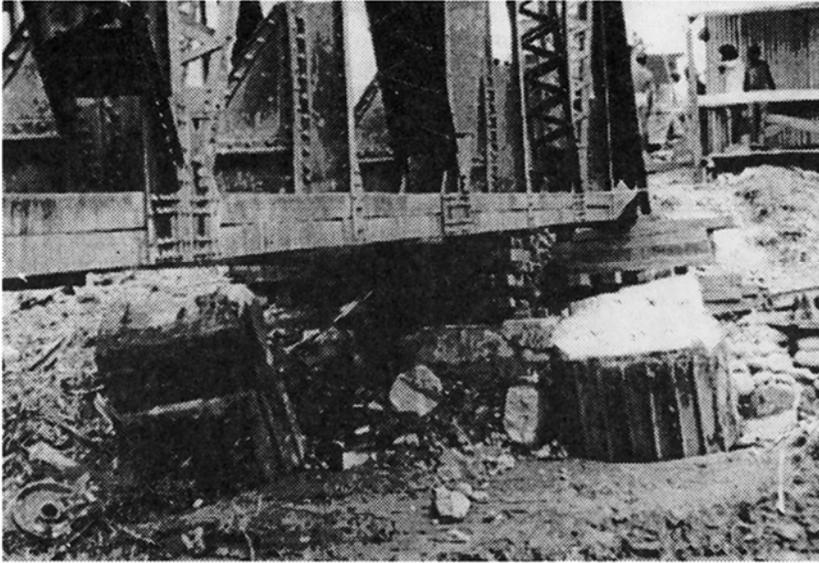
Fig. 2: Puente de ferrocarril sobre el río Bananito. La licuefacción y el desplazamiento lateral de los rellenos de acceso empujaron los "caissons" de los estribos (cilindros de acero rellenos en concreto) hacia el cauce del río.

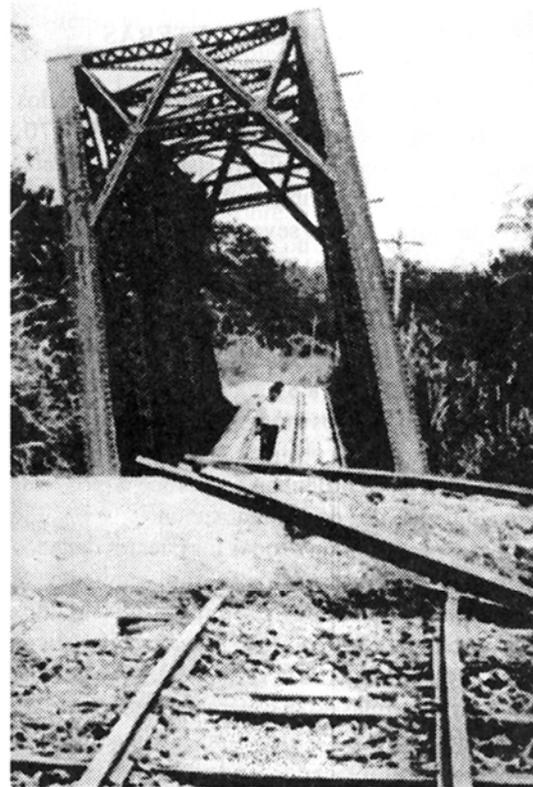
1991; Lobo et al, 1991) . La consecuencia fue el asentamiento y el colapso parcial de la superestructura, como lo ilustra el comportamiento del puente sobre el río Bananito (Fig. 3).

Fig. 3: Puente de ferrocarril sobre el río Bananito. Colapso parcial a causa del desplazamiento e inclinación de los estribos.

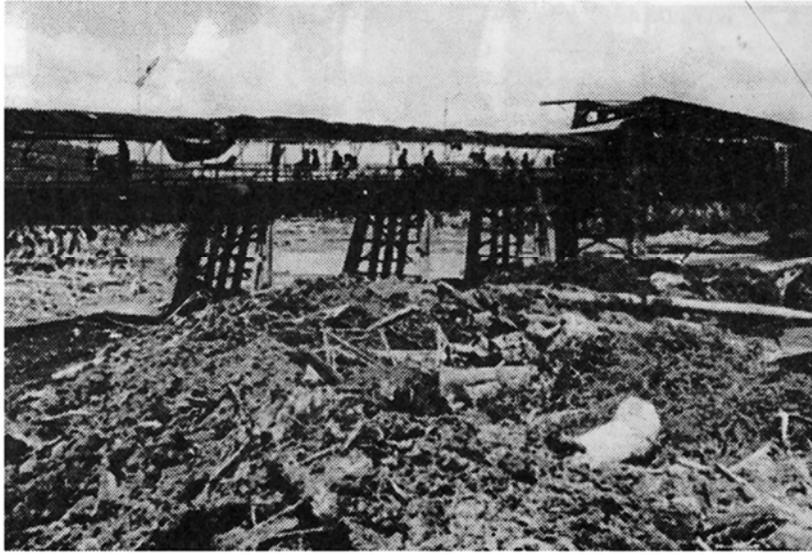
El puente de ferrocarril Atalanta sobre el río La Estrella es de paso inferior en los dos tramos principales, con superestructura constituida por dos vigas de acero en celosía de peralte constante. En la margen norte del río el puente consta de cinco tramos de acceso a base de vigas de acero de perfil I (Fig. 4). Los marcos de acero que soportan los tramos de acceso fallaron, y fueron desplazados 2,0 m longitudinalmente; el primer tramo se desprendió de sus soportes y colapsó; los otros permanecieron en estado precario de estabilidad.

Fig. 4: Puente Atalanta sobre el río La Estrella. Los marcos arriostrados de acero de los tramos de acceso sufrieron un desplazamiento lateral de aproximadamente 2,0 m y el tramo final colapsó. Las armaduras de acero de los tramos principales no mostraron daño aparente.

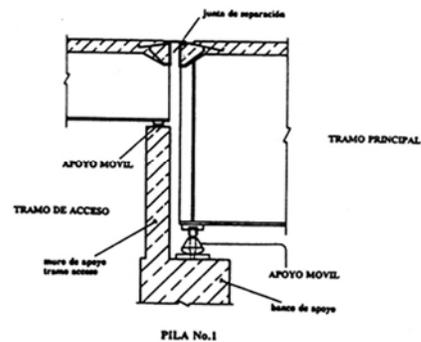
Fig. 5: Puente sobre el río Chirripó. Vista del apoyo de la estructura principal en la primera pila. El tramo de acceso tiene una longitud de apoyo insuficiente en el muro-pantalla de la pila.

430 m, incluyendo dos tramos de acceso. Se dispusieron dispositivos de apoyo fijos en las tres pilas centrales y dispositivos móviles tipo pendular en las cuatro pilas exteriores. En cada extremo el puente tiene un tramo de acceso de 16 m de longitud, formado por vigas de acero de perfil I, simplemente apoyado en el estribo y en el muro pantalla de la primera pila (Fig. 5). El colapso del tramo de acceso en la margen este del río (Fig. 6) se debe principalmente a las dimensiones insuficientes del banco de apoyo en el muro de la pila y a la falla de los pernos de anclaje. La superestructura sufrió un desplazamiento longitudinal permanente del orden de 150 mm, no obstante, el muro pantalla en la primera pila restringió el desplazamiento lateral y la continuidad de la superestructura aseguró la integridad del sistema, evitando el colapso. El tráfico de vehículos sobre el puente fue reestablecido cinco días después del terremoto, al rellenar con grava compactada el vacío dejado por el tramo colapsado.

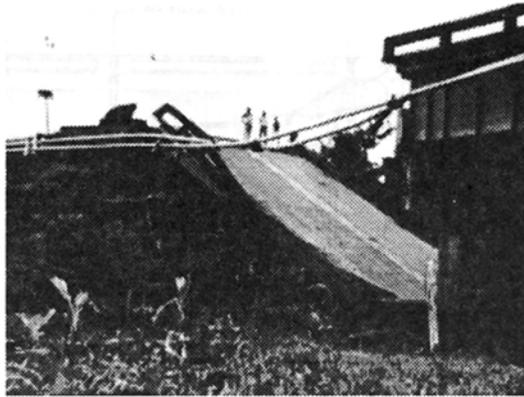
Fig. 6: Colapso del tramo de acceso, margen este, del puente sobre el río Chirripó, debido a dispositivos de soporte inadecuados e insuficiente dimensión del banco de apoyo sobre el muro de la pila.

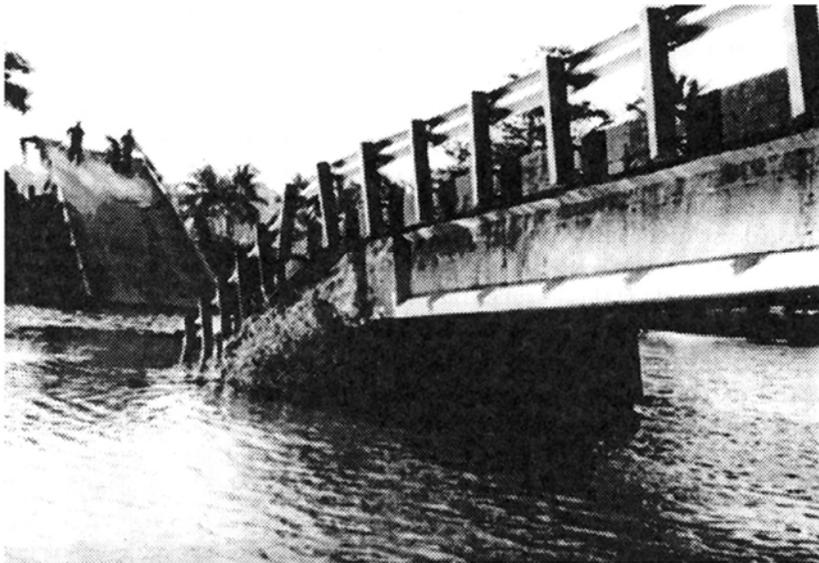
El puente sobre el río Vizcaya (Fig. 7) es un ejemplo típico del sistema de construcción empleado en la mayoría de los puentes de la ruta No. 36 que corre a lo largo del litoral del Mar Caribe y que conecta el puerto de Limón con Sixaola y Changuinola en Panamá. Es un puente de un carril con tres tramos simples de 22,5 m. Sus características principales se muestran en la figura

Fig. 7: Puente sobre el río Vizcaya. Dos tramos sufrieron colapso debido a la falla de la primera pila. La superestructura está formada por un sistema de tres tramos simplemente apoyados con vigas postensadas de sección I y losa de concreto colado en sitio.

El impacto de la superestructura, asimismo el desplazamiento lateral y asentamiento del material de relleno en los accesos al puente causó la inclinación de los estribos y la falla de los pilotes de concreto bajo el banco de apoyo. No obstante, el colapso de dos tramos del puente (Fig. 7) se debió principalmente a la falla de una pila. Es criterio del autor que la distribución de los pilotes en una sola hilera creó un sistema de pilotes-pila muy vulnerable a las acciones sísmicas, ya que posee una resistencia a flexión reducida en la dirección longitudinal (Sauter, 1992a). La figura 10 muestra el mecanismo de colapso según fue interpretado por el autor. Los pilotes fallaron en la base del muro de la pila, la cual se volcó y desapareció bajo el nivel del agua, empujando el tramo lateral sobre el estribo y cortando el muro-pantalla. La otra pila sufrió un asentamiento severo.

En el puente sobre el río Vizcaya la falla de la subestructura ocasionó el colapso del puente. En las demás obras viales, las pilas no mostraron daños tan significativos, con excepción del volcamiento de estribos y la falla de los pilotes de concreto bajo el banco de apoyo. El colapso de los tramos simplemente apoyados es atribuido principalmente a los grandes desplazamientos horizontales inducidos por el sismo, a las dimensiones inadecuadas de los bancos de apoyo, a la falta de

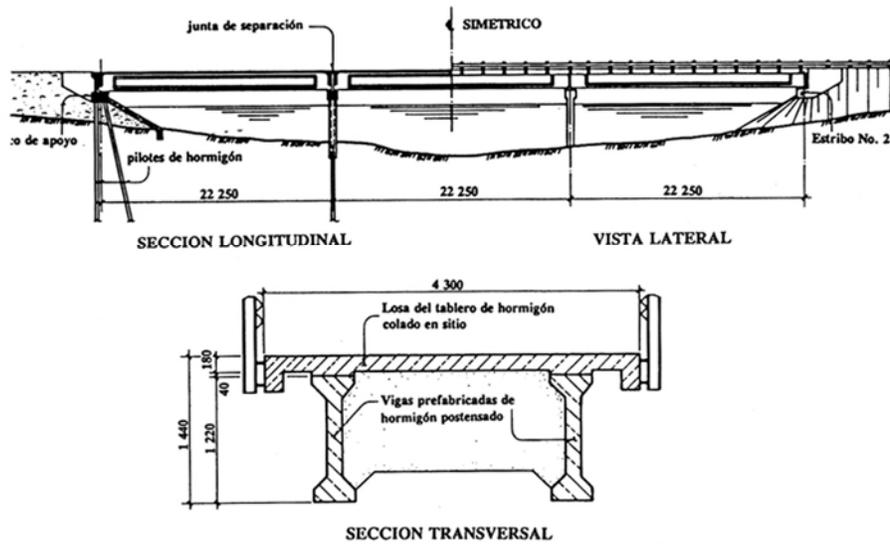
8. La superestructura de acción compuesta consiste de dos vigas I de concreto prefabricado y postensado, de 1220 mm de peralte, y una losa de concreto reforzado colado en sitio de 180 mm de espesor. Los planos constructivos muestran cierta discrepancia con respecto a la disposición de los soportes. La interpretación del autor es que los tramos laterales tienen un apoyo fijo en el estribo y un apoyo móvil sobre la pila; el tramo central tiene un soporte fijo y otro móvil (Fig. 9). Los dispositivos de apoyo fijos consisten de

Fig. 8: Puente de carretera sobre el río Vizcaya. Vigas postensadas prefabricadas de sección I y losa de concreto reforzado colado en sitio con acción compuesta. Obsérvese la distribución en una sola hilera de los pilotes verticales de las pilas.

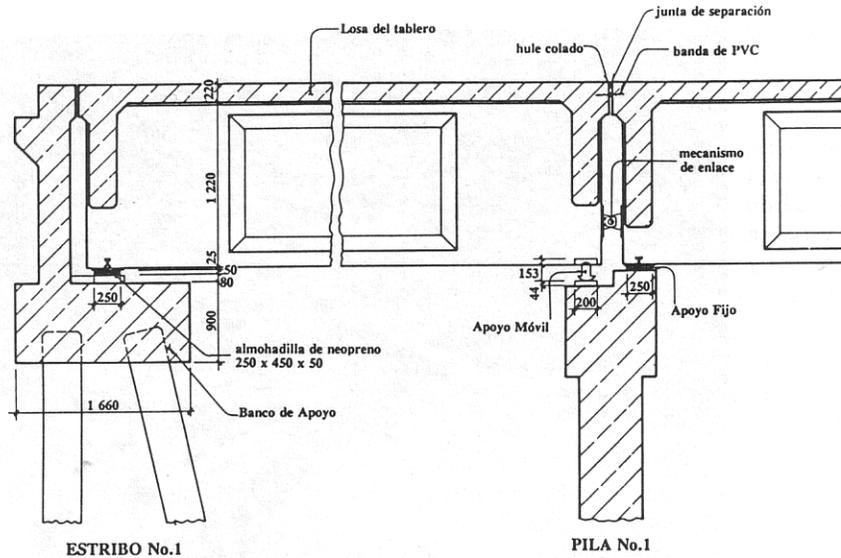
almohadillas elastoméricas con placas de acero vulcanizadas ancladas al banco de apoyo mediante dos pernos de acero de 32 mm de diámetro y 300 mm de longitud (Sauter, 1991a; Sauter, 1991b; Lobo et al, 1991). En los planos constructivos fueron especificados dispositivos de acero tipo péndulo como soporte móvil, no obstante, las observaciones de campo indican que también fueron empleadas almohadillas elastoméricas. Sobre las pilas, dispositivos de acero conectan las vigas de tramos adyacentes, (Fig. 9), sin embargo, no se dispusieron bloques sísmicos para limitar los desplazamientos longitudinales.

Los estribos, formados por el banco de apoyo, un muro-pantalla y dos alas laterales de concreto reforzado, están soportados por un sistema de tres pilotes verticales y tres pilotes inclinados de concreto reforzado prefabricado. El sistema de las pilas centrales de este puente es inusual, ya que consiste de muros de concreto reforzado de 600 mm de espesor sin placa de fundación en la base. Las pilas están cimentadas sobre seis pilotes verticales dispuestos en una sola hilera que coincide con el eje de la pila; los pilotes penetran en el muro en toda su altura (Fig. 9). Por lo tanto, la resistencia y estabilidad de la pila en sentido longitudinal están dadas únicamente por la capacidad a flexión de los pilotes en su empotramiento en la base del muro.

Fig. 9: Puente sobre el río Vizcaya. Disposición de los soportes fijos y móviles en los estribos y pilas, según los planos constructivos. El sistema de fundación de las pilas consiste en pilotes verticales de concreto reforzado prefabricado dispuestos en una sola hilera; no existe placa de cimentación.

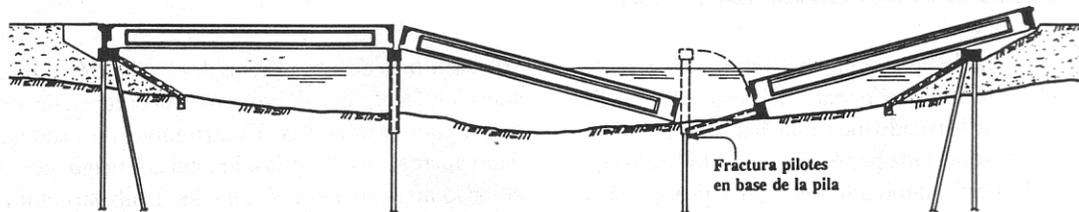
MECANISMO COLAPSO

Fig. 10: Mecanismo de colapso en el puente sobre el río Vizcaya. Los pilotes verticales, dispuestos en una sola hilera, fallaron en la base del muro de la pila; la pila volcó y empujó el tramo extremo sobre el estribo, cortando el muro-pantalla.

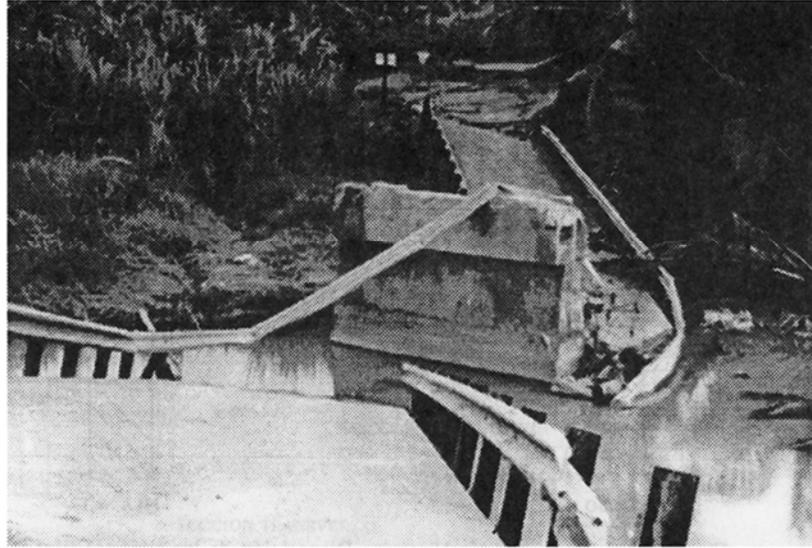
Otros dos puentes de carretera de un solo carril, de diseño similar al del puente sobre el río Vizcaya, también sufrieron colapso. La figura 11 muestra el puente sobre el río Bananito, con dos tramos simplemente apoyados de 25 y 28m de luz. La pila central y los estribos fueron dispuestos en ángulo oblicuo de 30 grados con respecto al eje longitudinal del puente. Ambos tramos se desprendieron del soporte y cayeron. Por causas similares, un tramo del puente Estero Negro también sufrió colapso. El puente sobre el río Banano, con cuatro

Fig. 11: Puente sobre el río Bananito. Los estribos y las pilas están dispuestas en un ángulo de 25° respecto al eje longitudinal del puente. Los dos tramos de 25 y 28 m fueron empujados en la dirección del ángulo de desvío y sufrieron colapso.

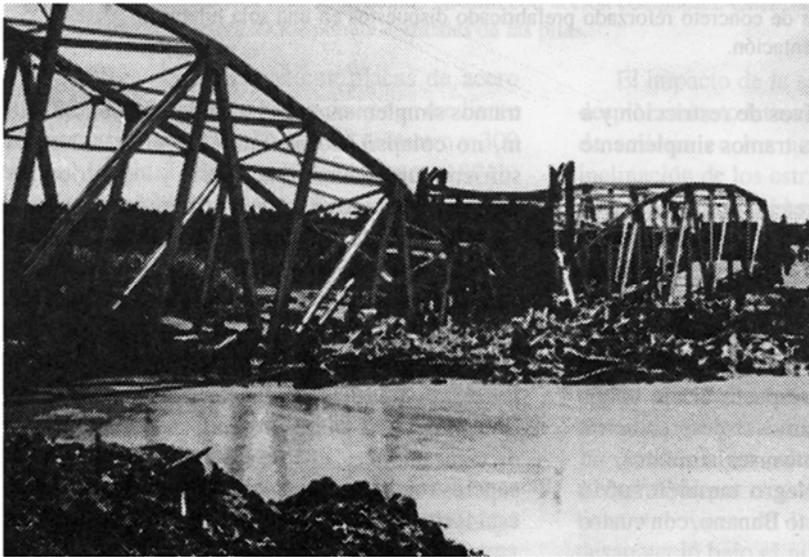
El puente sobre el río Estrella está compuesto por dos tramos de 75 m de luz cada uno y un tramo de acceso de 25 m de longitud, éste último a base de vigas prefabricadas de concreto postensado. La superestructura de los tramos principales (Fig. 12) está formada por dos vigas de acero en celosía de

Fig. 12: Puente sobre el río Estrella. Las dos armaduras de acero en celosía, simplemente soportadas con losa inferior de concreto, subtienden una luz de 75 m y sufrieron colapso debido a mecanismos de soporte inadecuados y a la falta de dispositivos para restringir los desplazamientos.

peralte variable, que se elevan sobre el nivel de la calzada y forman un puente de paso inferior. El tablero está formado por una losa de concreto reforzado, soportada por 5 vigas longitudinales de acero de perfil laminado sección I y por vigas transversales a cada 6,25 m. El colapso de los dos tramos principales se debió al uso de dispositivos de apoyo inadecuados y a la falta de bloques sísmicos para restringir los desplazamientos horizontales. Los mecanismos de soporte se

volcaron o se desprendieron del banco de apoyo, causando la pérdida del soporte y el colapso de los dos tramos principales. El terremoto no produjo daño aparente en las pilas, lo cual confirma que el colapso no se debió a la falla de la subestructura, más bien a los grandes desplazamientos y a la falla de los dispositivos de apoyo (Sauter, 1993; Sauter, 1992a; EERI, 1991; EQE, 1991; Lobo et al, 1991). Los mecanismos de apoyo empleados en este puente han mostrado, en eventos sísmicos pasados,

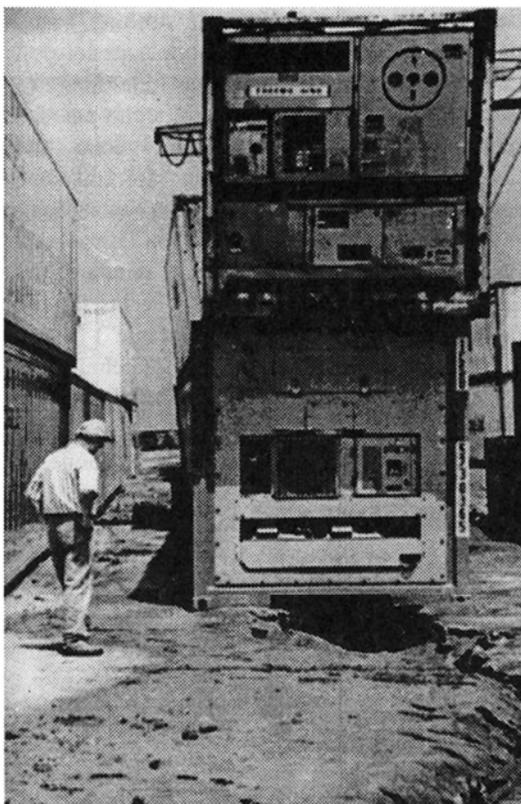
Fig. 13: Daños severos en el patio de contenedores del puerto de Limón a causa de licuefacción y expulsión de arena y al asentamiento del terreno.

En Limón, el patio de contenedores fue severamente dañado debido a la licuefacción, a la expulsión de arena y al asentamiento del relleno (Fig. 13). Grandes conos de eyección de arena cubrieron el área portuaria (Sauter, 1993; Sauter, 1991b; EERI, 1991; EQE, 1991; Lobo et al, 1991). Los pilotes de concreto pretensado, que forman el sistema de cimentación del denominado Muelle Alemán, mostraron severo agrietamiento debido a flexión y un número considerable de tablaestacas fallaron. Las vigas que soportan el equipo para movilización de contenedores, sufrieron asentamiento y los rieles de la grúa fueron distorsionados. Asimismo, se observó desplazamiento lateral de la estructura del atracadero y asentamiento y agrietamiento de las losas de concreto. No obstante, las operaciones de atraque de buques no fueron afectadas y las operaciones de carga y descarga en el muelle fueron reiniciadas tres días después del sismo.

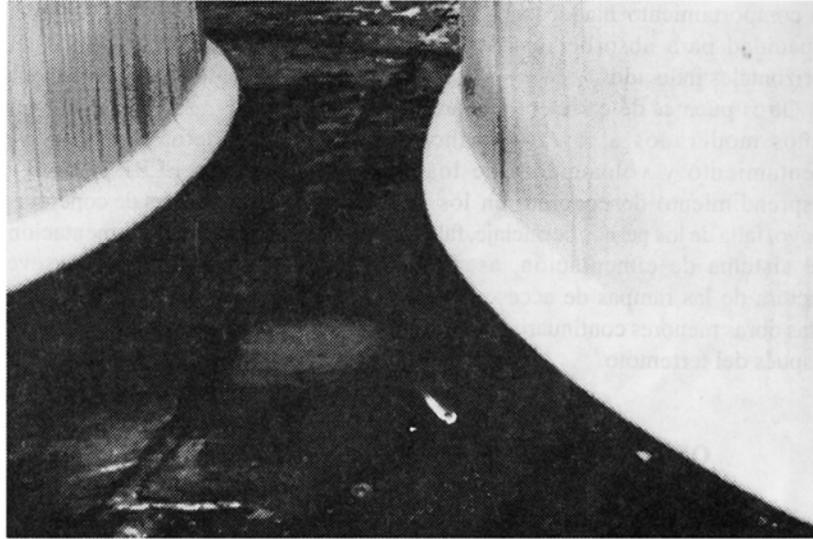
Fig. 14: Falla por pandeo tipo "pata de elefante" en los tanques de una planta de transferencia de productos químicos en Moín (Transmerquín).

Varios tanques de acero de mediana capacidad, para el almacenamiento de productos químicos en las plantas de transferencia de Transmerquín y Químicas Holanda, situadas en Moín cerca de la refinería RECOPE y de las instalaciones portuarias, sufrieron daños severos, mayormente pandeo de la lámina de acero en la base de la envolvente (Fig. 14). También se observaron desplazamientos laterales en los tanques no anclados a la base (Sauter, 1991a). Varios tanques horizontales de

anillo de cimentación. Esta planta está situada al lado de una planta similar (Transmerquín) en la que la mayoría de los tanques sufrieron pandeo y daño severo (Fig. 14). En la refinería RECOPE, solo tres tanques de acero para almacenamiento de diesel y búnker estaban adecuadamente anclados al anillo de fundación de concreto reforzado. Dos de los tanques, con una capacidad de 15 000 m³, no estaban completamente llenos en el momento del terremoto y no mostraron daños aparentes en sus paredes de acero; el chapoteo del líquido no produjo daños en el techo, ni pérdida de líquido.

El anclaje de los tanques de acero al anillo de fundación es un requisito para mejorar el comportamiento sísmico de estas estructuras, como se ha demostrado durante eventos destructivos ocurridos en el pasado. El buen comportamiento de varios tanques cilíndricos de acero debidamente anclados al anillo de cimentación, situados en Moín, confirman la bondad del anclaje de los tanques. En una planta de transferencia de productos químicos, en Moín, perteneciente a la corporación Exxon, no se observaron daños en los tanques que estaban adecuadamente anclados al

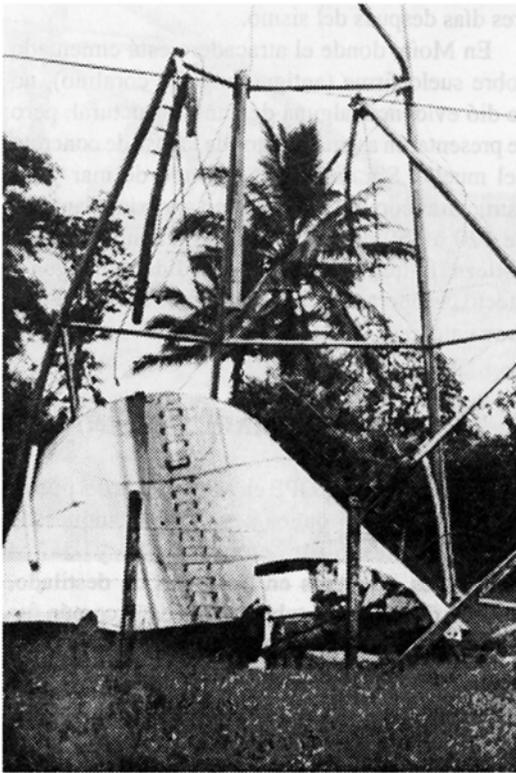
Fig. 15: Colapso de un tanque elevado en acero para el almacenamiento de agua en la comunidad de Beverly, cerca de Limón.

forma cilíndrica, de 50 m³ de capacidad, soportados por estructuras de acero arriostradas, colapsaron a causa de la falla de los soportes. Dos tanques elevados de acero para almacenamiento de agua en pequeñas comunidades sufrieron colapso (Fig. 15).

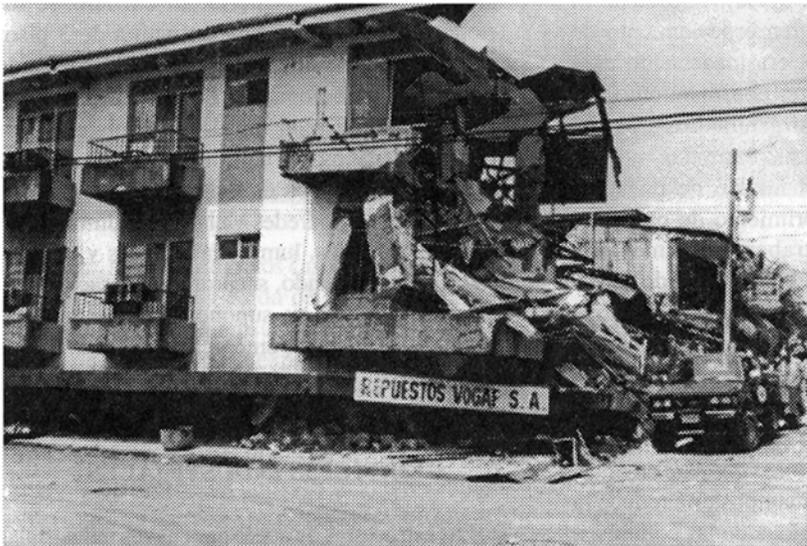
En Limón, el mayor centro urbano situado cerca del área epicentral, sólo se dieron dos colapsos espectaculares de edificios de dos o más pisos, construidos en concreto reforzado. El Hotel Internacional era una estructura de 3 pisos en donde la condición de piso blando en planta baja, los efectos de torsión debido a la condición de edificio esquinero y la mala calidad de los materiales de construcción contribuyeron al colapso de la obra (Fig. 16). El Hotel Las Olas, soportado por columnas de concreto reforzado y placas de fundación construidas sobre material coralino,

Fig. 16: Colapso del Hotel Internacional en Limón, un edificio de tres pisos a base de marcos no dúctiles de concreto reforzado; incluía paredes de mampostería de relleno.

En las dos obras antes mencionadas, el terremoto sacó a relucir el detallado pobre de los elementos de concreto reforzado, así como la mala calidad de los materiales de construcción utilizados. Las barras de acero estaban parcialmente corroídas debido a la exposición al ambiente marino y a la falta de recubrimiento adecuado. El refuerzo transversal, con gran espaciado de aros de diámetro reducido, era inadecuado para proveer resistencia al corte, confinamiento del concreto y ductilidad a la estructura. Los aros con dobleces de 90 grados en sus extremos, no son efectivos para confinar el núcleo después del desprendimiento del recubrimiento de concreto. Las barras de acero mostraban empalmes mal ejecutados y localizados en zonas críticas de mayor concentración de esfuerzos. El anclaje de las barras en la unión viga-columna era deficiente y el núcleo de la unión carecía de acero transversal para confinamiento. Como en otros eventos sísmicos destructivos, un tipo de daño estructural común fue la falla por cortante de "columnas cortas". En éstas, la presencia de paredes de mampostería reduce la luz libre e incrementa la rigidez de las columnas, atrayendo mayores fuerzas laterales. Un ejemplo ilustrativo de este tipo de falla son los daños

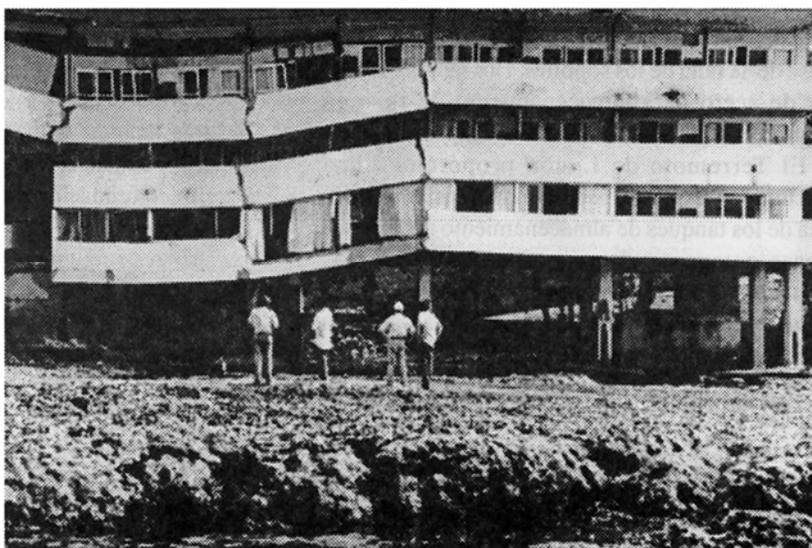
Fig. 17: Colapso parcial del Hotel Las Olas cerca de Limón, debido a la falla en cortante de las columnas cortas; el detallado pobre y la mala calidad de los materiales de construcción contribuyeron a la falla. La roca coralina, previamente sumergida bajo el mar, quedó expuesta a causa del levantamiento de la costa (aproximadamente 1,35 m en este sitio).

sufrió colapso parcial (Fig. 17) debido a la falla en cortante de varias "columnas cortas" de la planta baja (Sauter, 1993; Sauter, 1991a; EERI, 1991; EQE, 1991).

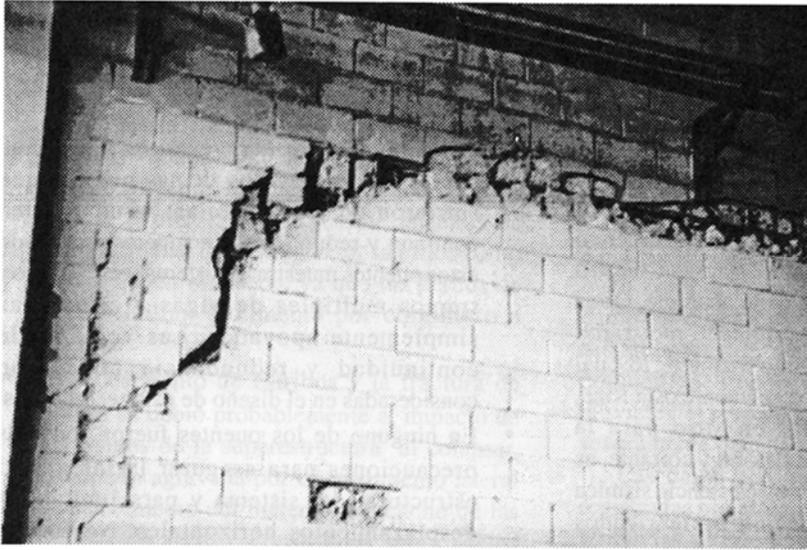
Fig. 18: Los muros de corte de mampostería reforzada en la fábrica de cajas de cartón DECAR fueron severamente dañados, pero evitaron la falla y colapso de la estructura prefabricada de concreto pretensado.

En la planta DECAR para la producción de cajas de cartón, con una estructura a base de elementos prefabricados de concreto pretensado, los muros de corte de mampostería reforzada sufrieron agrietamiento severo y desprendimiento de bloques (Fig. 18). Sin embargo, los muros trabajaron como se pretendía y cumplieron con el cometido de resistir las fuerzas inducidas por el sismo; la estructura principal no mostró daño de importancia.

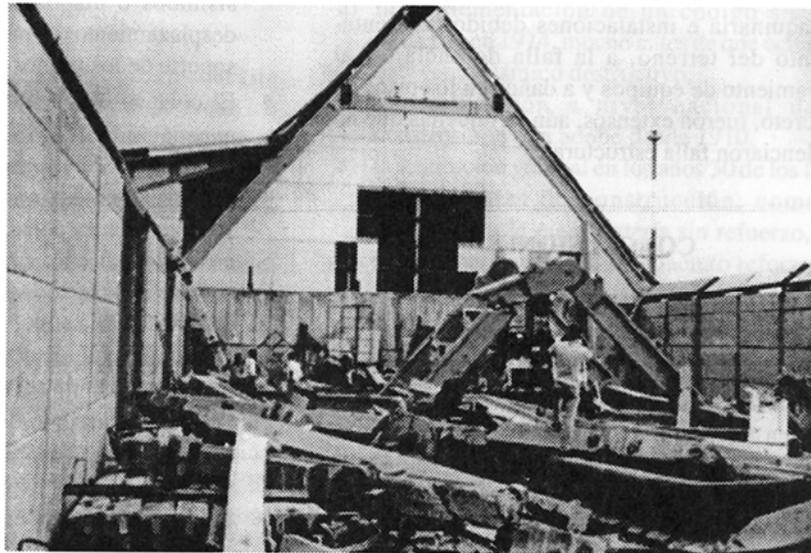
Fig. 19: Colapso de una estructura de concreto prefabricado en proceso de construcción. Las juntas no habían sido aun coladas y las conexiones entre elementos prefabricados no habían sido concluidas cuando ocurrió el terremoto. Ningún daño fue observado en la bodega que se muestra al fondo, la cual muestra un sistema prefabricado de construcción y diseño similares.

Una nave industrial de la planta de FERTICA en Moín, en proceso de construcción cuando ocurrió el sismo, sufrió colapso total. En esta estructura prefabricada aún no se habían colado las juntas y las conexiones que unen los elementos prefabricados no estaban concluidas (Fig. 19). Otra estructura prefabricada más vieja que se observa al fondo de la anterior, con un sistema constructivo y diseño similares a la estructura colapsada, mostró un buen comportamiento sin daño aparente. Otras estructuras de concreto prefabricado mostraron también buen comportamiento sísmico, lo cual confirma que la práctica de diseño en Costa Rica, empleando juntas coladas en sitio para la transmisión de momentos de flexión y cortante, es buena y apropiada para proveer resistencia sísmica a los sistemas de construcción prefabricados (Sauter, 1989a; Sauter, 1984b).
