ANÁLISIS MACROSÍSMICO DEL TERREMOTO DE BUENA VISTA DE PÉREZ ZELEDÓN, 3 DE JULIO DE 1983 ($M_s = 6,1$), COSTA RICA

MACROSEISMIC ANALYSIS OF BUENA VISTA EARTHQUAKE, PÉREZ ZELEDÓN; JULY 3, 1983 ($M_s = 6.1$), COSTA RICA

Mauricio M. Mora* & Giovanni Peraldo

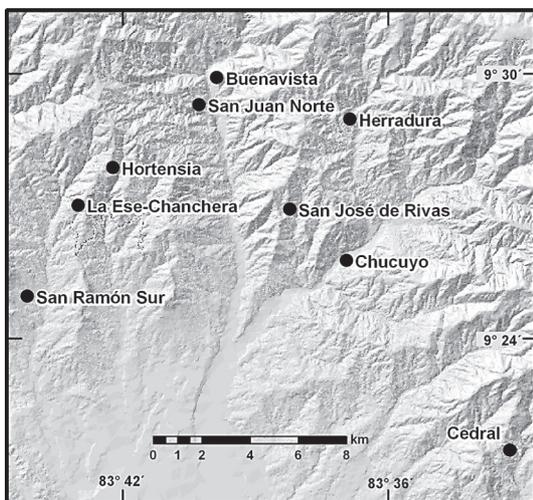
y en manantiales. En el área mayormente afectada por el sismo de 1983, muchos acueductos rurales quedaron sin agua, no por daños directos por el sismo, sino por el secado de las fuentes-tomas y se evidenció el descenso del caudal de algunos ríos días posteriores al terremoto (Comisión Regional de Emergencia de Pérez Zeledón, 1984). Algunos testimonios confirman el secado o la disminución del caudal de manantiales en localidades como: Monterrey, San Ramón Sur, La Ese, Hortensia, San Juan Norte, Herradura, San José de Rivas y Chucuyo (Fig. 4).

Fig. 4: Mapa de ubicación de las localidades donde se reportó cambios en el caudal de los manantiales.

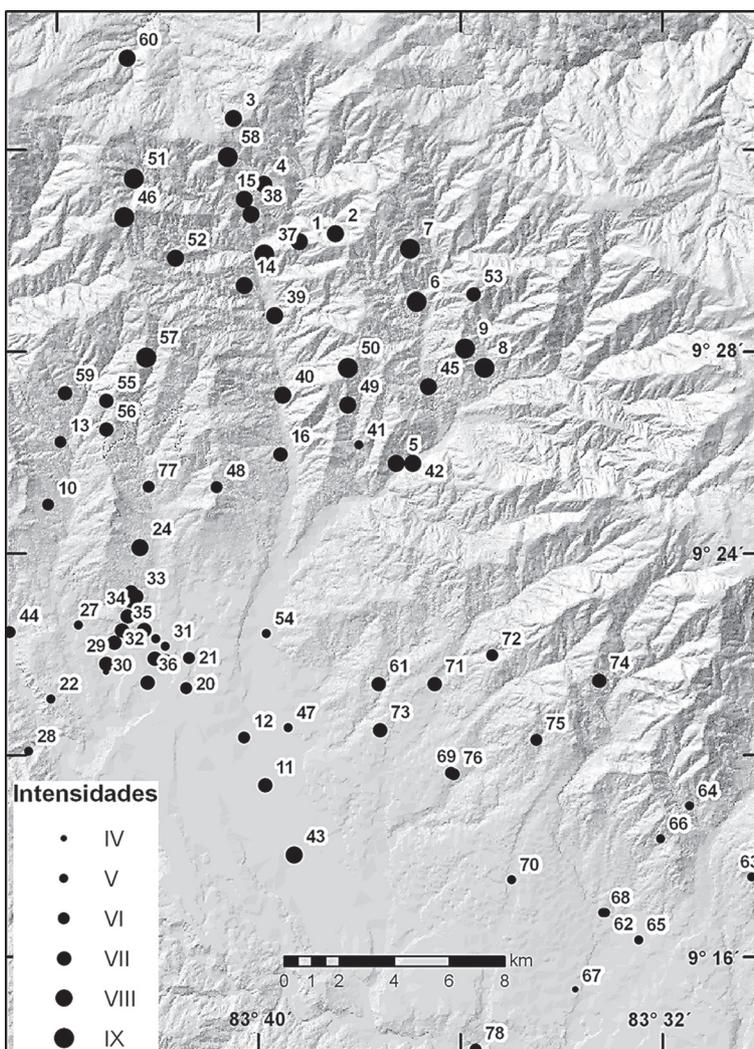
Fuera de las cuencas de los ríos Buenavista y Chirripó Pacífico las intensidades oscilaron entre IV y VII. En algunos casos, en este trabajo, a diferencia de Leandro et al. (1983), se asignan intensidades un poco más bajas, como por ejemplo en el barrio Sinaí, donde se asigna una intensidad de V, a diferencia de la intensidad de VII a VIII asignada por Leandro et al. (1983). En casos como

Fig. 5: Mapa local de intensidades del Terremoto de Buenavista. 1 Altamira, 2 San Cayetano, 3 Alto Jaular, 4 Alaska, 5 Monterrey, 6 Herradura, 7 Río Blanco, 8 Los Ángeles, 9 San Gerardo, 10 San Ramón Sur, 11 Palmares, 12 Daniel Flores, 13 San Ramón Norte, 14 San Juan Norte, 15 Salitre, 16 Rivas, 17 San Isidro centro, 18 Barrio Hospital Viejo, 19 Barrio San Luis, 20 Villa Ligia, 21 Finca Municipal, 22 La Palma, 23 Sagrada Familia, 24 Morazán, 25 La Tormenta, 26 Cristo Rey, 27 Pedregoso, 28 Alto San Juan, 29 Cuesta del Hoyón, 30 Hoyón, 31 Sinaí, 32 Barrio Cooperativa, 33 Unesco, 34 Boston, 35 Cementerio, 36 Lomas de Cocorí, 37 Buenavista, 38 La Piedra, 39 Palmital, 40 Pueblo Nuevo, 41 Chimirol, 42 Chucuyo, 43 Repunta, 44 El Roble, 45 Canaán, 46 División, 47 Hermosa, 48 Miravalles, 49 San José de Rivas, 50 Nacientes del río San José, 51 El Nivel, 52 El Jardín, 53 La Chispa, 54 General Viejo, 55 La Ese-Chanchera, 56 La Ese, 57 Hortensia, 58 Piedra Alta, 59 Valencia, 60 Villa Mills, 61 Santa Elena, 62 San Pedro, 63 San Juan, 64 San Rafael, 65 Unión, 66 Santo Domingo, 67 Santa Ana, 68 Mollejones, 69 San Francisco de Cajón, 70 Cajón, 71 Montecarlo, 72 Canforro, 73 Quizarrá, 74 Cedral, 75 Santa Teresa, 76 San Francisco, 77 Quebradas, 78 San Carlos.

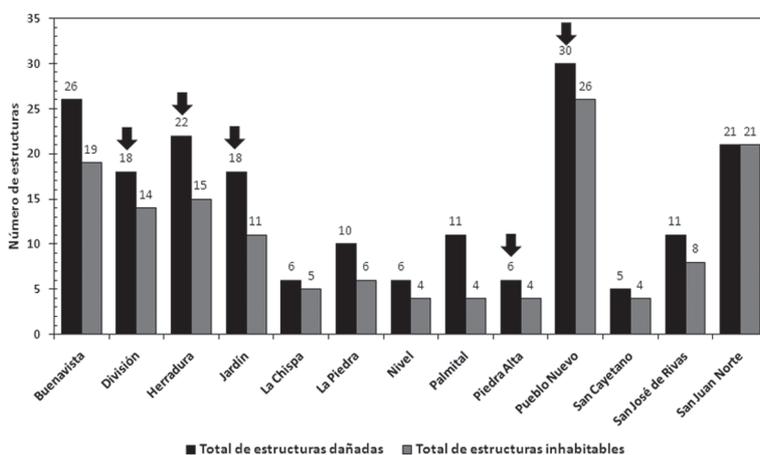
Buenavista. De dicho informe se desprende que la mayoría de viviendas o estructuras quedaron inhabitables por causa de deslizamientos, seguido por daños estructurales y, finalmente, por problemas de cimentaciones. Las localidades de Pueblo Nuevo, Buenavista, Herradura y San Juan Norte, seguidos por División y El Jardín tuvieron la mayor cantidad de casos de estructuras dañadas de manera considerable y que quedaron

inhabitables (Fig. 6). Otra localidad que mostró daños estructurales fue Palmital. Lo contrario sucede en San Juan Norte, El Jardín, La Chispa, San Cayetano y San José de Rivas donde la mayor causa de daños fueron los deslizamientos. En Herradura, División y La Piedra tanto deslizamientos como los problemas estructurales fueron las principales causas de daños (Fig. 7).

Fig. 6: Distribución de las estructuras (todo tipo de edificación) reportadas como dañadas e inhabitables, elaborado con base en información contenida en el informe de ICE et al. (1985). Sobre cada barra se indica el número de casos. La flecha indica las localidades donde el acueducto fue dañado según el informe de Comisión Regional de Emergencia de Pérez Zeledón (1984).

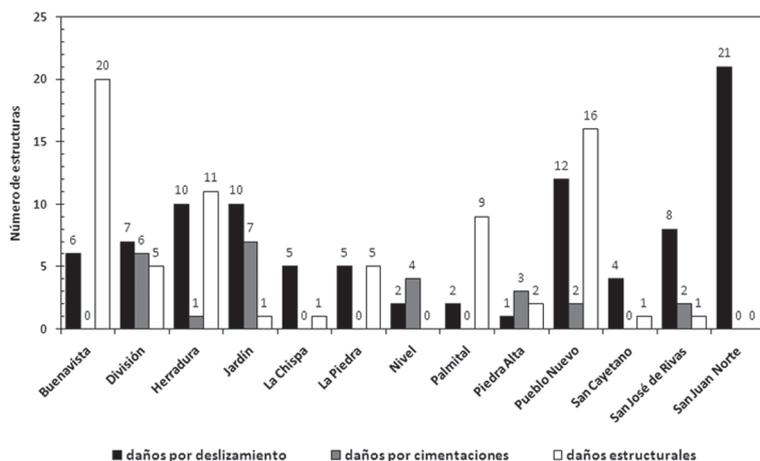
Fig. 7: Distribución de las estructuras dañadas (todo tipo de edificación) según la causa, elaborado con base en información contenida en el informe de ICE et al. (1985). Sobre cada barra se indica el número de casos.

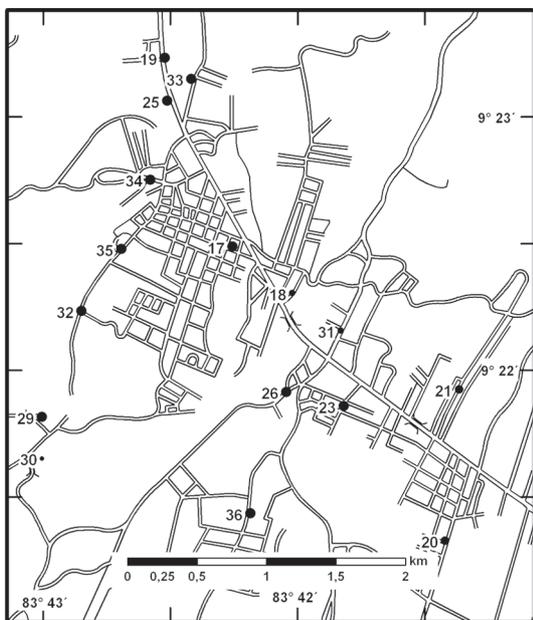
En algunas localidades como Repunta, se estima una intensidad de VIII, que puede explicarse por la ubicación en áreas planas de relleno aluvial, que pueden generar posibles efectos de sitio. Lo mismo sucede en los barrios de San Isidro como San Luis, La Tormenta, Morazán, entre otros, en donde se estiman intensidades de VII, lo cual es bastante alto considerando la distancia con respecto al área de máximo daño. Tanto la ciudad como estas comunidades se ubican sobre el abanico aluvial de los ríos Quebradas y Buenavista, cuya conformación geológica puede ser susceptible a la amplificación de ondas sísmicas y a los asentamientos.

Fig. 8: Detalle del mapa de intensidades local del Terremoto de Buenavista para la ciudad de San Isidro. Los números corresponden con las localidades referidas en la figura 5.

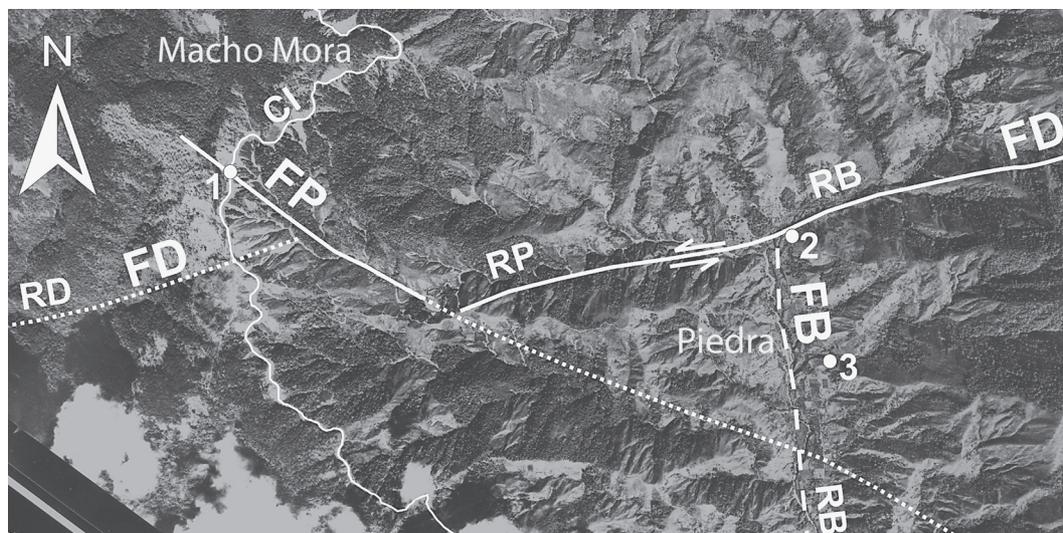
Fig. 9: Fotografía aérea del Instituto Geográfico Nacional en la cual se muestra un contexto tectónico hipotético del área epicentral del Terremoto de Buenavista. Los trazos gruesos continuos corresponden a los segmentos de las fallas Pangolín (FP) y División (FD) donde se tienen evidencias de campo y geomorfológicas de su posible traza. Los trazos punteados corresponden a los segmentos de dichas fallas según lo propuesto por Morales (1987). En línea discontinua se muestra parte de la traza de la Falla Buenavista (FB) según lo interpretado por Boschini et al. (1988). Adicionalmente se indica la carretera interamericana sur (CI), los afloramientos indicados en el cuadro 8 con números y los ríos División (RD), Páramo (RP) y Buenavista (RB).
