ERMITA INMACULADA CONCEPCIÓN, EL LLANO DE ALAJUELA. RESEÑA DEL PROCESO DE RESTAURACIÓN

Ileana Hernández Salazar
Instituto Tecnológico de Costa Rica

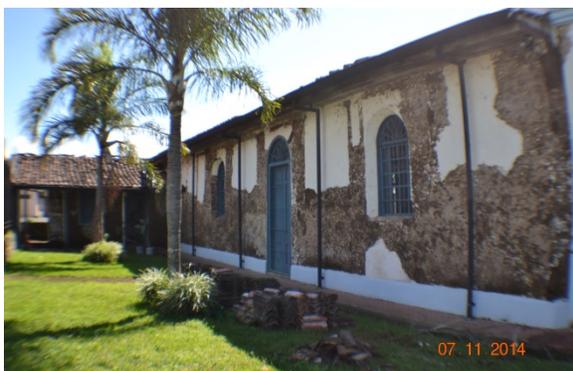
La utilización de morteros de cemento para reparaciones en estructuras de barro, cierra los poros de los muros, impidiendo la circulación de la humedad y generando una degradación progresiva difícilmente identificable hasta que los desprendimientos se producen. Constituye una práctica habitual, aunque considerablemente dañina. En el caso de la Ermita, existían algunos lugares que habían sido revestidos utilizando morteros de cemento, la mayor parte de ellos en las paredes interiores de la nave central

Fig. 1: Ermita El Llano. Retirada de repellos de cemento.
Autor: Archivo personal, 2015.

Se trabajó sobre el revestimiento de los muros de adobe y bahareque tanto interiores como exteriores. Se eliminó por completo todo el repello que cubría los muros del templo y se realizó un nuevo repello de barro. La elaboración de la mezcla se realizó de la manera tradicional en el sitio, utilizando además, fibras naturales secas

picadas muy finamente (zacate de pitilla) y respetando el tiempo de fermentación que originalmente necesitaba la composición (Fig. 1 y 2). Una vez restituido el revestimiento, se aplicó el acabado final, mediante la elaboración de la mezcla utilizando cal, agua y aglomerante natural (tuna) en condiciones similares al procedimiento tradicional. El color de todas las paredes de barro fue el blanco, tal y como tradicionalmente se ha utilizado en esta construcción.

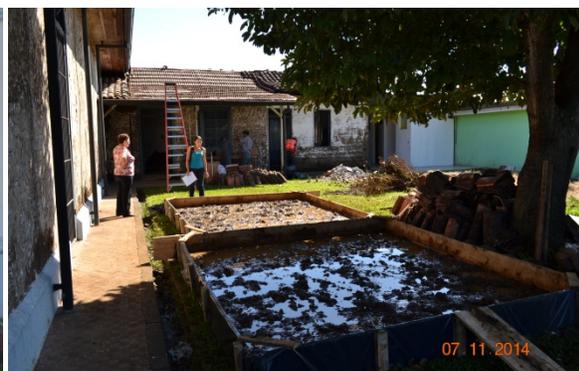
Fig. 2: Ermita El Llano. Proceso de preparación del barro.
Autor: Archivo personal, 2015.

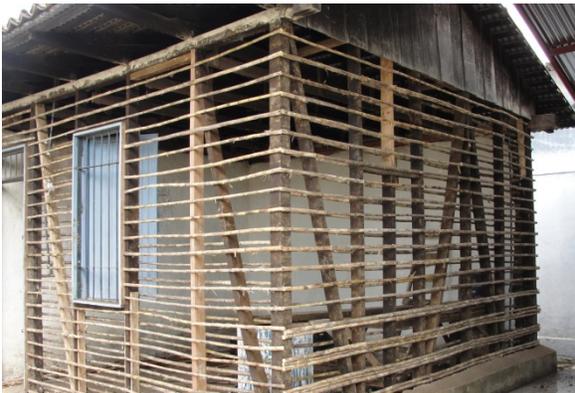
Fig. 3: Ermita El Llano. Construcción de nuevas paredes.
Autor: Archivo personal, 2015.

Fue necesaria la sustitución total de las paredes de la bodega sur, por lo que las existentes se demolieron. Se ejecutó la estructura de madera y caña brava (previo tratamiento) colocando las piezas de la misma manera en que se encontraban originalmente. La elaboración de la mezcla de barro se realizó de la manera tradicional en el sitio, como se describió en la etapa 1. El llenado de los muros se realizó a la manera tradicional empleando tuestos de barro. Las paredes tuvieron

un tiempo de secado y finalmente se repellaron y encalaron (Fig. 3 y 4).

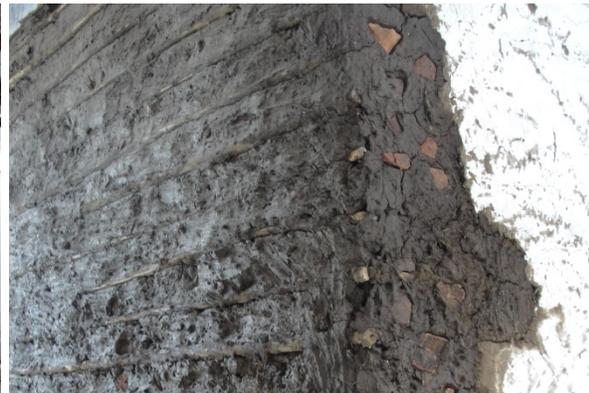
Fig. 4: Ermita El Llano. Elaboración de pared de bahareque.
Autor: Archivo personal, 2015.

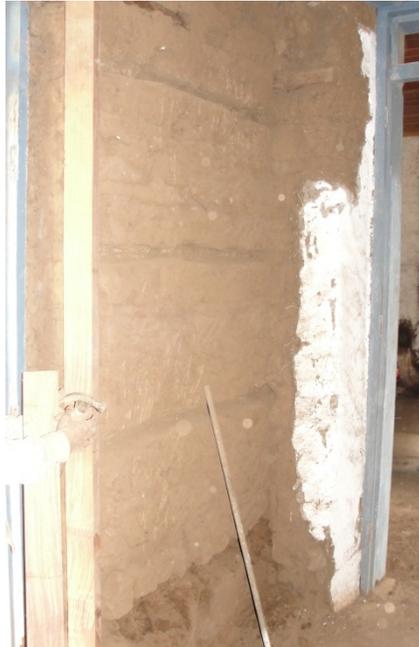
La causa radica fundamentalmente, en la falta de traba entre los muros. Esta patología se encuentra localizada en prácticamente todos los encuentros entre muros perpendiculares, lo que nos lleva a concluir que en primera instancia, se edificó la nave y posteriormente se le añadieron los brazos. Otro tipo de agrietamiento presente fue el que surge por flexión, ocasionando aberturas longitudinales que se pueden identificar en las construcciones de adobe durante o después de un movimiento sísmico. Esta abertura en la pared se presenta como una leve fisura, similar a las que se presentan en el revestimiento, sin embargo, se desprende éste y se pone de

Una vez se retirado por completo el revestimiento se verificaron las fisuras de los muros. Se identificó una grieta importante y un desplome de parte del muro sur de la nave en su encuentro con la sacristía. Para solventar este problema se realizaron unas pequeñas rozas en el muro sur y en el muro perpendicular de la sacristía, para

Fig. 5: Ermita El Llano. Mejora de la traba
Autor: Archivo personal, 2015.

colocar 2 piezas de madera de cedro debidamente curadas, desde las que se insertaron 4 varillas de acero tratadas para mejorar la traba de los muros. Finalmente se dio acabado al igual que al resto de las paredes de la Ermita (Fig. 5).

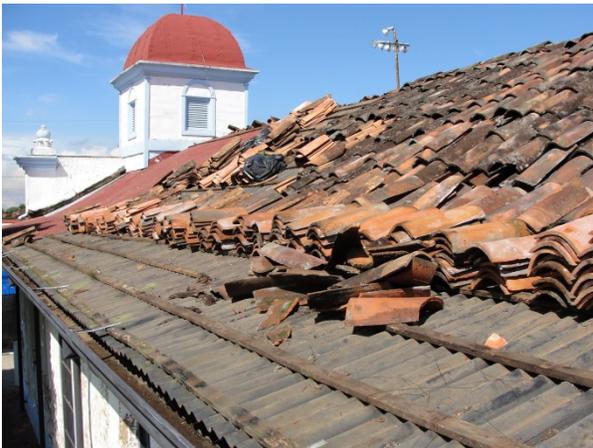
La falta, desplazamiento o rotura de cualquiera de los elementos que conforman la cubierta, son las principales causas para que se origine un problema de estanqueidad. El viento, los movimientos sísmicos y el tránsito de personas por la cubierta, facilitan el desplazamiento de las tejas y originan las filtraciones. En este caso, se identificaron numerosas filtraciones, ubicándose la mayoría de ellas en las áreas más cercanas a las cumbreras.

Fig. 6: Ermita El Llano. Trabajo en cubierta de teja.
Autor: Archivo personal, 2015.

Se realizó la limpieza de la cobertura de tejas, retirando la suciedad acumulada de tipo orgánico o artificial: escombros, nidos, hojas, entre otros elementos de tamaño considerable (Fig. 6 y 7).

Seguidamente se retiraron los tramos de tejado, limpiándolas manualmente con cepillo y agua y aplicándoles el sellador respectivo. Posteriormente se sustituyeron las piezas de madera de soporte, por piezas de hierro galvanizado y se elaboraron gachos de alambre galvanizado para la sujeción de las tejas. Finalmente éstas fueron recolocadas en su sitio.

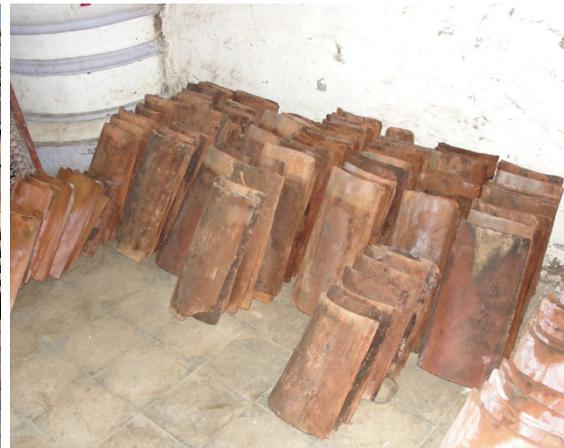
Fig. 7: Ermita El Llano. Tratamiento a tejas de barro.
Autor: Archivo personal, 2015.

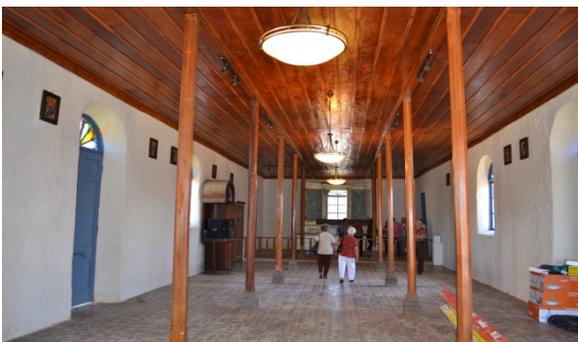
Fig. 8: Ermita El Llano. Acabado final interior.
Autor: Archivo personal, 2015.

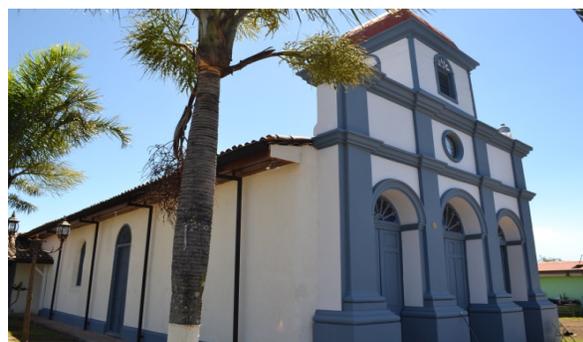
Fig. 9: Ermita El Llano. Acabado final fachada principal.
Autor: Archivo personal, 2015.
