Hallazgo de un acueducto precolombino en la cuenca media del río Pacuare, Costa Rica

Ana Cristina Hernández Alpízar*

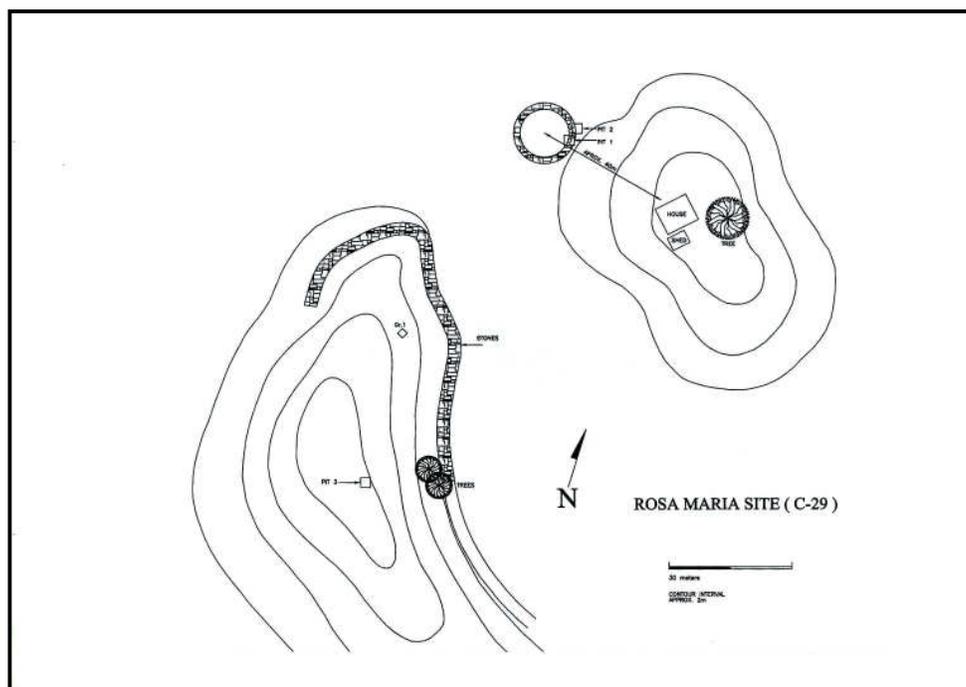
Figura 2
Croquis del sitio arqueológico Rosa María

El sitio Rosa María fue reportado por el arqueólogo norteamericano William Kennedy en 1968, en dicha oportunidad registró dos rasgos arquitectónicos. El primero de ellos se ubicó a 40 m al oeste de la casa de los antiguos propietarios de apellido Núñez, según el autor en primera instancia interpretó este rasgo como un basamento (13.7 m de diámetro) de una vivienda indígena y posteriormente sugiere su carácter funerario. En este rasgo efectuó dos pruebas obteniendo en la número 2 (Pit 2) un fechamiento con carbono 14 de A.D. 987 ± 170 . Luego menciona el Rasgo 2 que se ubica al sur del anterior (R-1) y que presenta pequeños cúmulos de tierra de baja altura con piedras que sobresalen a lo largo de sus lados, desconociendo su naturaleza (Figura 2).

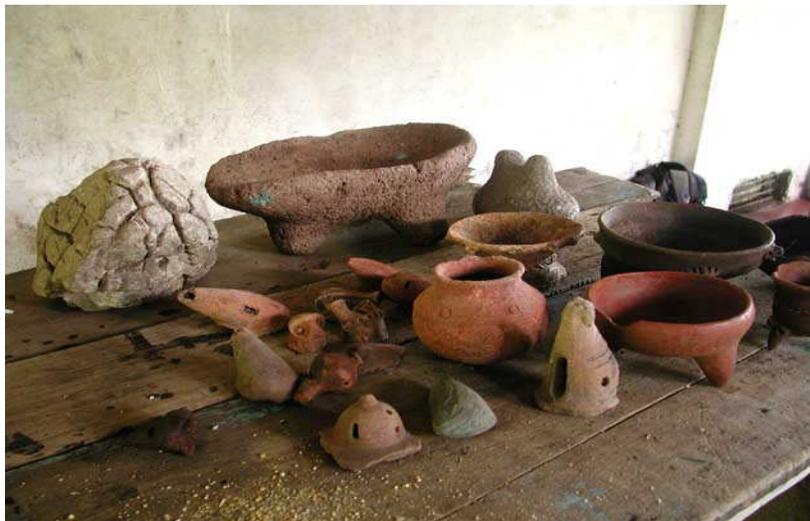
Figura 3
Piezas cerámicas y líticas halladas durante la construcción de una vivienda

En la actualidad el terreno donde se encuentra el sitio Rosa María ha sufrido alteraciones propias de las actividades agrícolas, anteriormente el cultivo del café, la presencia de un trapiche y ahora la caña de azúcar, así como la construcción de nuevas viviendas. Ejemplo de ello según narró uno de los propietarios del terreno que al cavar la tierra para fundar los cimientos de su casa encontraron algunas tumbas de cajón con paredes de cantos rodados y grandes tapas de lajas similares a las descritas por Kennedy, en ellas aparecieron artefactos cerámicos y líticos. Otros vecinos mencionaron que al abrir hoyos para basura u otras labores de la finca se hallaron diferentes artefactos en piedra y cerámica (Figura 3).

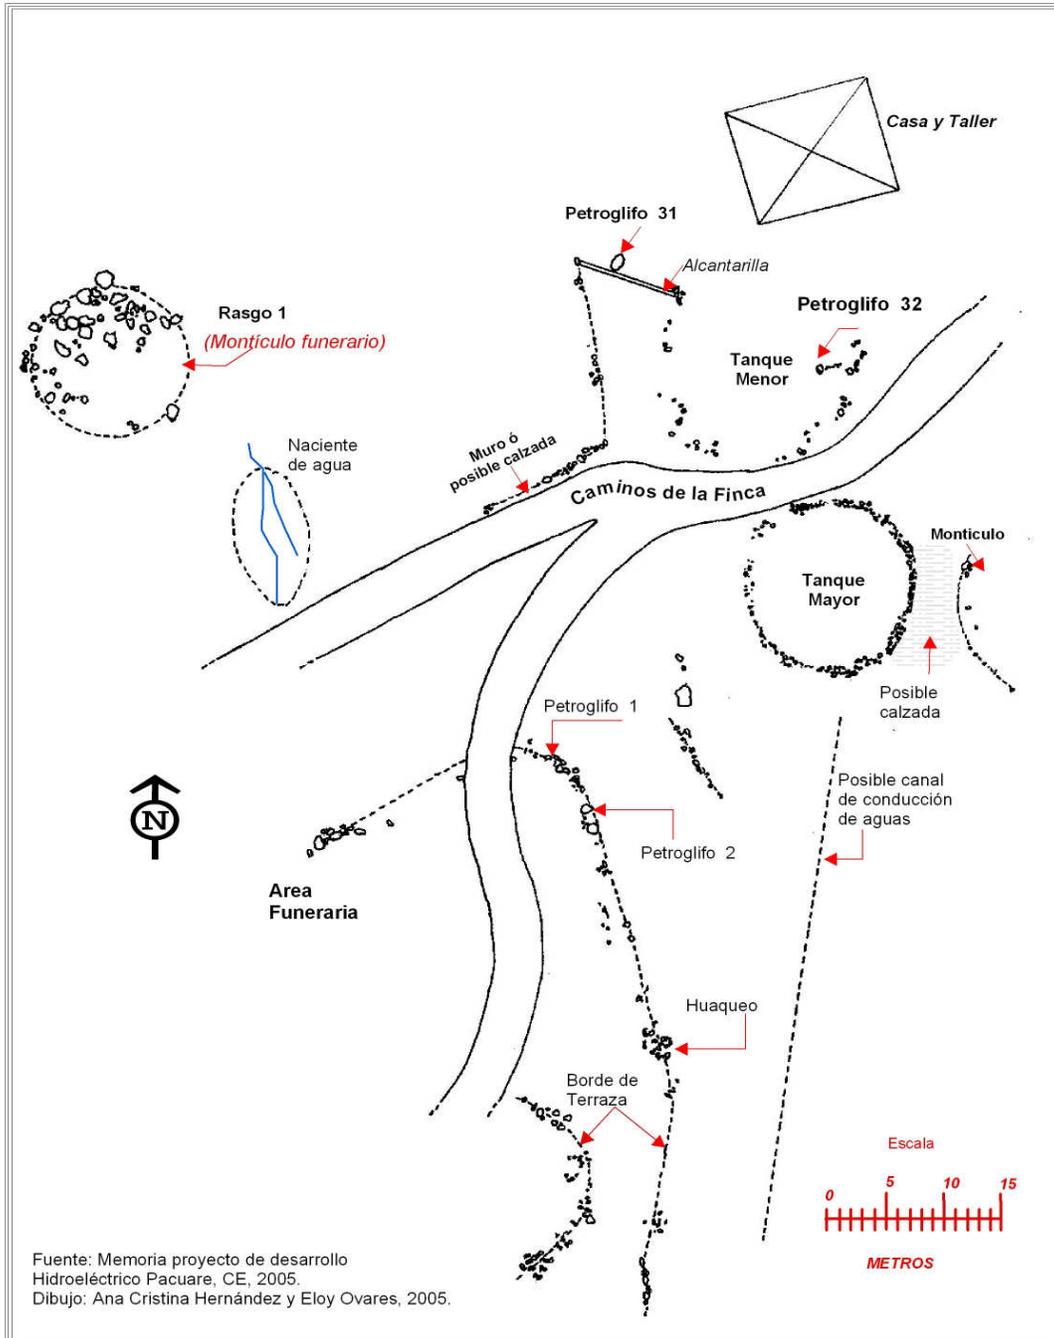
Figura 4: Sitio arqueológico Rosa María

En un nivel superior de la terraza donde se encuentra la casa del dueño actual Sr. Vianney Araya y parte de las estructuras precolombinas, existen dos terrazas de menor tamaño con presencia de evidencia arqueológica. Al iniciarse la zafra de la caña se logró explorar el lugar, reportándose algunos rasgos funerarios alterados por saqueadores, maquinaria y por los cultivos. Según el propietario de la finca en la tercera terraza se pueden localizar cantidad de piedras dispersas y entre ellas fragmentos de cerámica precolombina, es posible que correspondan a rasgos habitacionales y funerarios muy perturbados. También se detectó filas de piedras o muros en sentido transversal a lo largo de las terrazas muy afectados por el paso de maquinaria, es posible que alguno de estos muros coincida con el rasgo 2 descrito por Kennedy. Además, en este sector se hallaron dos petroglifos más cuyo diseño consiste en un conjunto de espirales (Figuras 4,5 y 6).

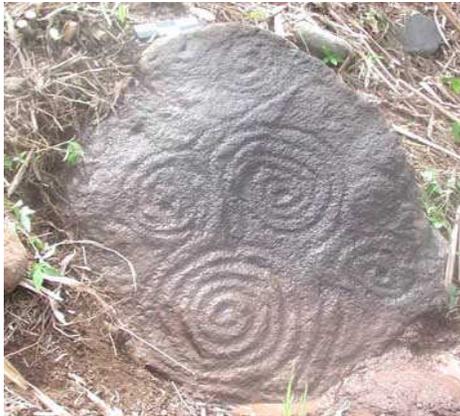
Figura 5
Petroglifo 1 localizado en muro,
sitio Rosa María

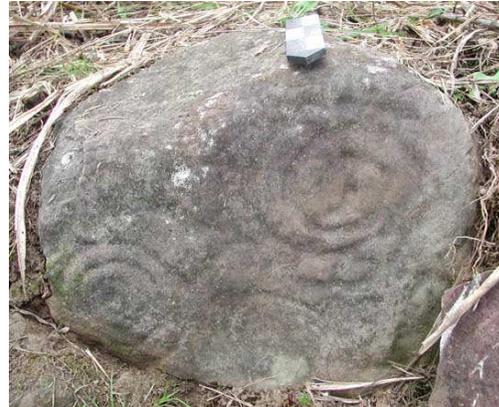
Figura 6
Petroglifo 2 ubicado en la terraza
superior del sitio

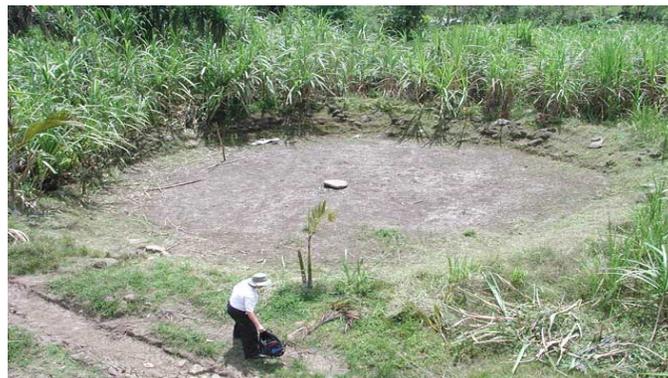
Figura 7
Sistema hidráulico, tanque mayor del sitio Rosa María

A pesar de la alteración que ha sufrido el sitio Rosa María, se logró detectar a escasos metros de la casa del dueño, la existencia de parte de un sistema de obras hidráulicas semejantes a las de un acueducto. El primer rasgo consiste en una estructura circular (denominado tanque mayor) de aproximadamente 12.5 m de diámetro, su anillo (pared) esta construido con cantos rodados. En un segmento de la pared al lado este aún se conserva parte de la estructura original que posee 1.06 m de altura. En el resto del muro fueron removidas las alineaciones superiores, desplazándolas al camino adyacente de la finca, en los alrededores de la estructura y posiblemente dentro de la misma, ya que al sondear el interior del círculo se detectó piedra a diferentes profundidades (entre 0.40 a 1.20 m) (Figura 7).

También se planteó como hipótesis que la presencia de rocas dentro de la estructura se debe a la existencia de un piso, sin embargo, solo realizando una excavación se obtendrán mayores datos al respecto.

Según el Sr. Araya las aguas pluviales se depositan en la estructura mencionada anteriormente y luego es absorbida en su interior, narra que pretendía aprovechar esta estructura para realizar un criadero de tilapia. Para esto excavó dos hoyos cerca de la pared norte y los llenó de agua pero esta no permanecía allí, sucedió que se formaba una especie de remolino y era absorbida, por ello ideó forrar el suelo con plástico negro pero tampoco lo consiguió, aún se puede observar parte del mismo en superficie.

El acueducto no funciona en su totalidad ya que la toma principal situada probablemente en el sector de mayor altura del terreno ha sido removido quizás obstruyendo el canal de conducción hacia la primera estructura que tal vez funcionaba como un tanque de sedimentación para purificar el agua que luego se dirigía al tanque menor.

- Quizás el tanque mayor se usó como una especie de “embalse de regulación horaria” durante la estación seca precisamente para almacenar el agua de la naciente ya que en la actualidad mientras las quebradas cercanas se secan durante esta estación la naciente arriba citada muestra una producción baja pero continua.
- Quizás el tanque mayor abastecía a la población y al crecer ésta fue necesario ampliar la capacidad de almacenamiento mediante la construcción de un segundo tanque.

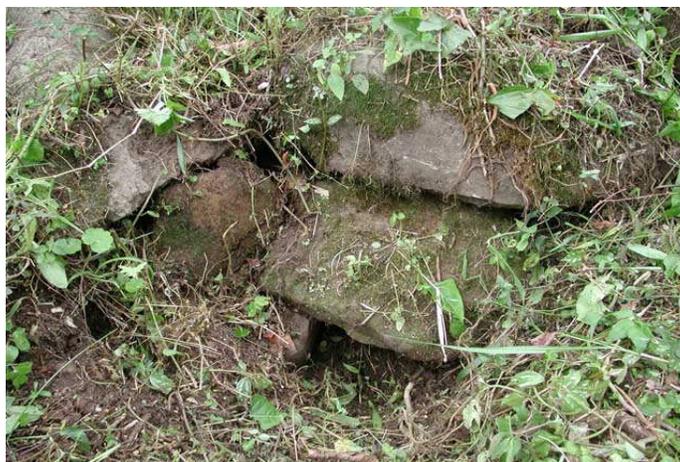
Figura 8
Orificio de forma rectangular donde se introduce el agua hacia una especie de alcantarilla

En el segundo rasgo se encontró un petroglifo muy erosionado, su diseño está compuesto por una espiral y algunas líneas onduladas, es posible que lo hallan trasladado y reutilizado en la construcción de la estructura. En el sector noroeste del tanque menor se halló un orificio de forma rectangular (0.20 m alto x 0.30 m ancho) conformado por dos hileras de rocas (paredes laterales) cuyo tamaño promedio es de 0.23 m y sobre ellas un revestimiento de rocas de mayor tamaño (0.60 m) colocadas horizontalmente (0.30 m de la superficie). Aguas abajo del orificio existe una especie de alcantarilla de 10.5 m de longitud que podría haber funcionado como canal de desfogue y se comprobó que aún funciona (Figura 8).

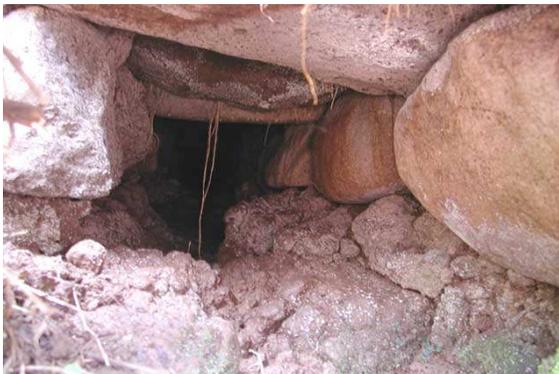
Figura 9
Orificio de salida (canal de desfogue) que restituye las aguas al río Pacayitas

El canal de desfogue referido en el párrafo anterior restituye las aguas al río Pacayitas por otro orificio con las mismas características que el anterior, variando un poco en sus dimensiones (0.26 m de alto x 0.28 m de ancho) y encontrándose a 1.30 m con respecto a la superficie y es posible que sobre él exista un puente (cantos o lajas). Esto se deduce por la existencia del petroglifo 31 (elaborado en alto relieve, cuyo diseño es abstracto posiblemente la estilización de un animal) cerca del lugar y la presencia de un muro de piedra que podría tratarse de una calzada, pero fue barrida por maquinaria para ampliar el camino de la finca. Actualmente solo se puede observar parte del muro (0.60 m de altura) en el perfil del camino ya que existe una pendiente pronunciada hacia el río Pacayitas. Este muro según narró el Sr. Araya se prolonga alrededor de la vivienda siguiendo el contorno del terreno, por lo tanto, se sondeó comprobando su continuidad en algunos sectores, sin embargo, es necesario realizar unas pruebas para constatarlo (Figuras 9 y 10).

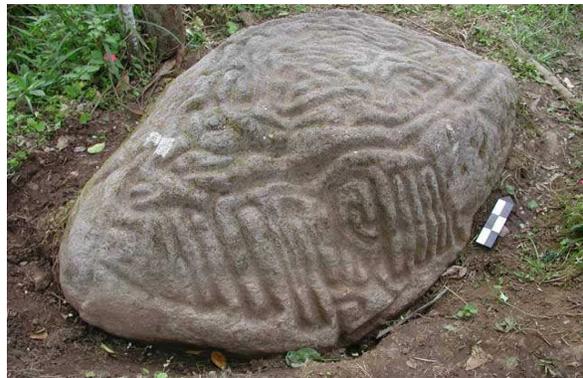
Figura 10
Petroglifo 31, diseño abstracto

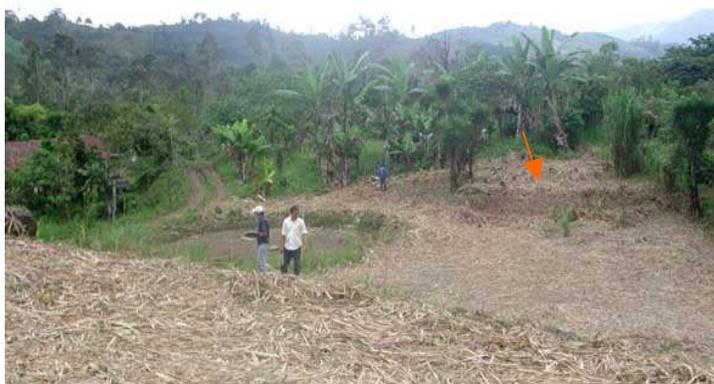
Figura 11
La flecha señala el sector de montículo
muy alterado en la parte superior

A unos 3 m al este del tanque mayor se descubrió parte de un montículo aparentemente de forma circular y de grandes dimensiones construido con cantos rodados, se encontró sumamente alterado ya que sobre el existen algunas casas e incluso la presencia de un viejo trapiche y cultivos. En una de las casas mencionadas propiedad del Sr. Nájera se encontró en su jardín el petroglifo (3) que consta de una espiral y por sus dimensiones (0.40 m de diámetro y con un grosor de 0.20 m) se infiere fue trasladado hasta este lugar. Al sondear el espacio entre el tanque mayor y el montículo se detectó la presencia de cantos bajo superficie, es posible que se trate de una calzada (Figura 11).
