ARQUEOLOGÍA HISTÓRICA EN LA ZONA DE BAHÍA CHATHAM, ISLA DEL COCO: UN ESTUDIO EXPLORATORIO

**Ricardo Vázquez
Leiva**

RESUMEN

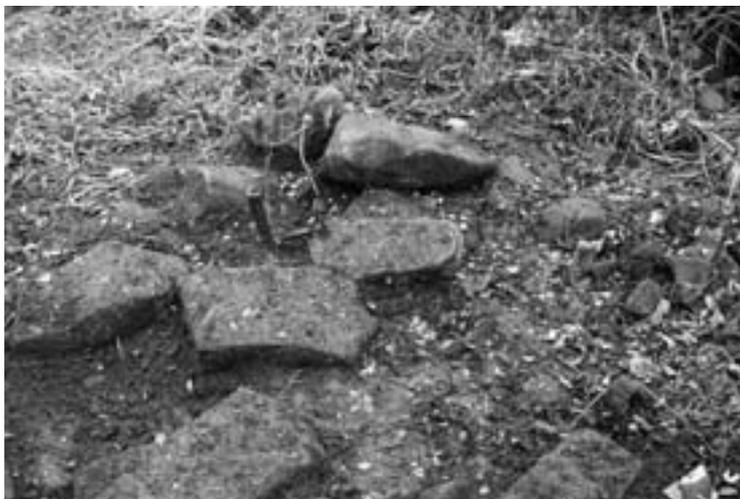
Figura 3. Anclaje de hierro angular y piedras prismáticas, alto de El Aguacate, bahía Chatham, isla del Coco.

En tres ubicaciones registramos anclajes de metal que tienen anudado un tipo de cable color celeste. Dos de estos anclajes son estacas de hierro angular y el tercero un pin con aro de metal adherido a un parche de cemento. Los dos primeros se hallaron asociados a piedras extraídas del terreno o apiladas intencionalmente. Las piedras son prismáticas y no parecen propias del lugar, sino producto de acarreo antrópico. Una de las estacas de hierro tiene asido un mosquetón de metal con tornillo para la tensión del cable (Figura 3).

Las piedras prismáticas parecen canteadas, pero no encontramos en ellas marcas claras de cincel. Sin embargo, la isla tiene basalto con fractura prismática. Por ende, algunas de las piedras presentes en El Aguacate pudieron ser labradas, pero sus formas de lados planos son mayormente naturales. En esta línea de inferencia, ellas fueron llevadas allí desde un afloramiento cercano. Se realizaron remociones de tierra en tres ubicaciones, dando como resultado la exploración de los rasgos culturales que describo de seguido, todos los cuales pueden relacionarse, por sus características constructivas y concordancia estratigráfica, con una sola obra constructiva.

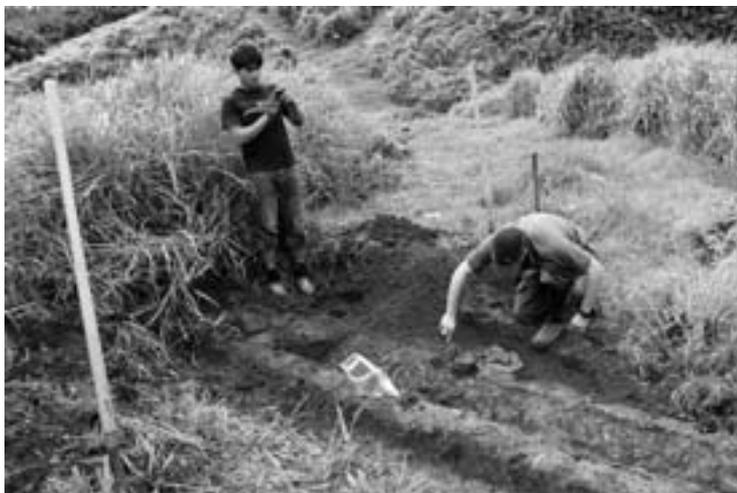
Figura 4. Exposición del Rasgo Cultural-1, una canaleta o drenaje de piedra en el trazado del sendero Wafer-Chatham, El Aguacate, bahía Chatham, isla del Coco.

El Rasgo Cultural-1 fue hallado en el paso del sendero que comunica Wafer y Chatham, marcado al momento del estudio arqueológico por chapea rasa. Se trata de una canaleta configurada por dos contrafuertes laterales de piedra prismática. Su parte central presenta piedra pequeña, diestramente calzada, que conforma una superficie cóncava en un tercio de caña (Figura 4). El rasgo

está orientado de noreste a suroeste, con la inclinación de escorrentía hacia esa última dirección. Junto al extremo noreste se halló un pavimento de piedra menuda, acomodada o calzada de manera regular.

La exposición del Rasgo Cultural-1 sacó a la luz evidencias arqueológicas directamente asociadas a la canaleta, a saber: carbón, clavos de varios tamaños, una agarradera o asa metálica, tiras de hierro laminar, fragmentos de botellas de vidrio soplado en tonalidades verde y ámbar, además de hojuelas de lámina ondulada para techo y dos fragmentos de porcelana (Figura 5). Los restos de láminas onduladas son de hierro y varios presentan remanentes de un recubrimiento color rojo, probablemente de minio (óxido de plomo que se empleaba como pintura antioxidante). También se recuperaron pedazos de cable celeste del hallado en los anclajes arriba descritos y una gaza de hierro con poca oxidación. Estos dos últimos materiales creemos que no son coetáneos con la canaleta, sino restos de actividades cronológicamente posteriores llevadas a cabo en El Aguacate. Proyectando la canaleta en sentido suroeste, fue posible dar con el extremo opuesto de esta, el cual está marcado por dos hileras paralelas de piedra visibles en superficie. De extremo a extremo, el Rasgo Cultural-1 mide 18 m.

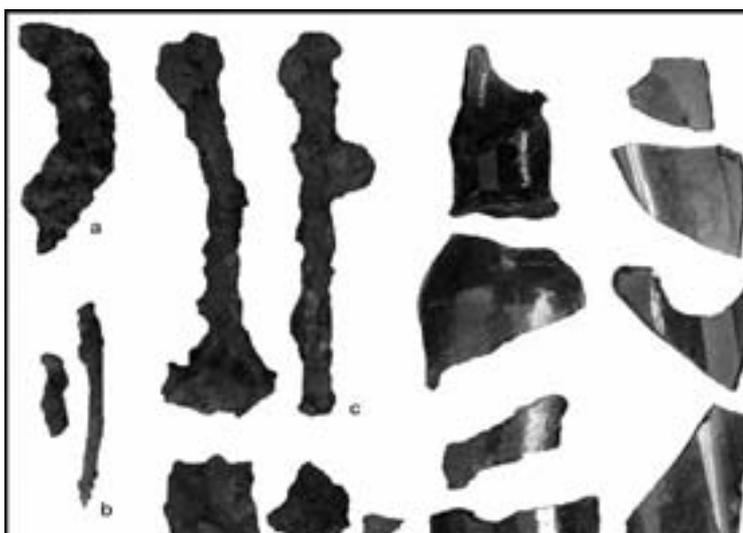
Figura 5. Restos arqueológicos asociados al Rasgo Cultural-1 que incluyen: una asa de metal (a), clavos (b, c), fragmentos de láminas de techo (d), vidrio de botellas (e, f), tira de hierro (g) y porcelana (h).

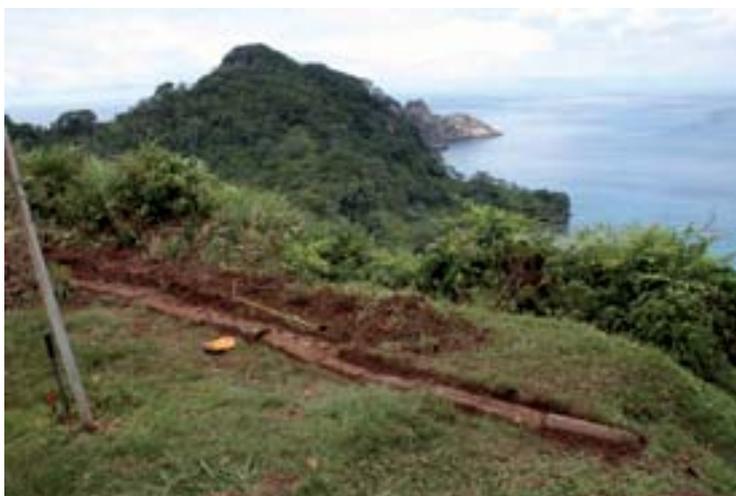
Figura 6. Rasgo Cultural-2 con la panorámica del lado oeste de la bahía Chatham, la punta Quirós y la roca Manuelita desde el alto de El Aguacate, isla del Coco.

El Rasgo Cultural-2 fue percibido a partir de dos piedras alineadas que afloraban en la parte más noreste de El Aguacate. Se procedió a exponer la alineación que evidenció 14 bloques prismáticos bien acoplados (Figura 6). En la remoción de tierra aparecieron varios restos culturales, a saber: dos clavos medianos, dos cartuchos detonados de bala, fragmentos de lámina ondulada para techo y varios pedazos de cuerda de algodón. Las balas parecen corresponder al fusil 30 M-1, calibre 7,62 –un tipo de arma que data de inicios de los años 1940–. Nuestra impresión es que la deposición de los cartuchos y la cuerda son cronológicamente posteriores a las construcciones de piedra. Al lado norte de la hilera se descubrió un pavimento análogo al registrado en el extremo noreste del Rasgo Cultural-1 (Figuras 4 y 6). Aunque las exposiciones fueron parciales, a todas luces ambas zonas pavimentadas

forman parte de un solo corredor que sigue el borde norte del terreno plano en El Aguacate.

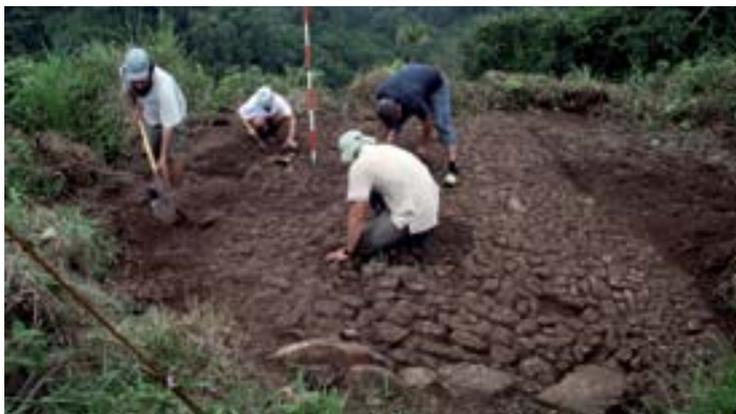
Figura 7. Rasgo Cultural-3 durante la exposición de parte del amplio empedrado en el sector sureste de El Aguacate, bahía Chatham, isla del Coco.

Por último, el Rasgo Cultural-3 fue detectado a partir de tres piedras prismáticas que afloraban en superficie, alineadas. Adicionalmente, la baliza puesta en el punto de rejilla 12 topó con piedra cerca de dicho alineamiento. La posterior remoción de tierra expuso una tercera zona pavimentada en ese lugar (Figura 7). Nuevamente, la hilera de bloques prismáticos constituye un contrafuerte. El área de exposición en este caso abarcó $5 \times 3,5 \text{ m}$ y se extendió hasta el borde del relieve llano. De manera tal que se definió en 5 m el ancho real del pavimento, desde el filete del declive topográfico hasta el contrafuerte de piedras prismáticas. Por otra parte, en el punto de rejilla número 8 se detectó pavimento que no se expuso por falta de tiempo. Esto último sugiere la continuidad del Rasgo Cultural-3 en una extensa franja de $24 \times 5 \text{ m}$, lo cual conformaría otro corredor, en este caso dispuesto a lo largo del borde sur del terreno plano.

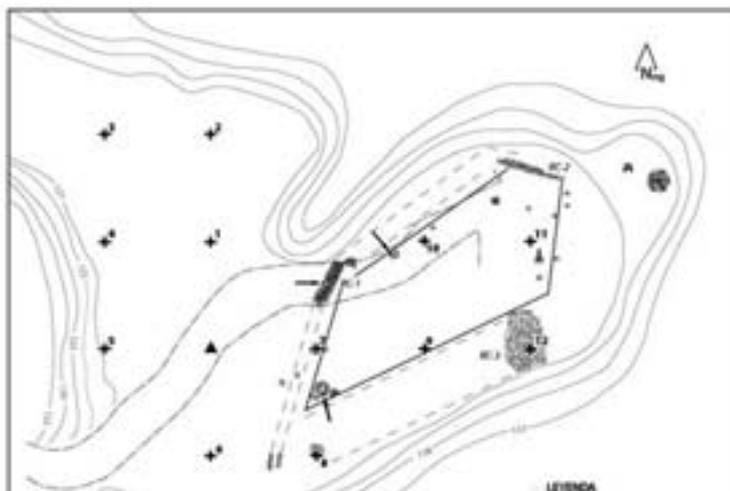
Figura 8. Planimetría de las evidencias culturales con proyecciones del posible perímetro y la planta de la antigua edificación, El Aguacate, bahía Chatham, isla del Coco.

Gran parte de la evidencia arqueológica documentada en El Aguacate es consistente con vestigios de una antigua edificación rodeada por corredores empedrados, hileras de piedra y una extensa canaleta (Figura 8). Los restos de materiales de construcción sugieren que la superestructura de esa edificación poseía maderos gruesos y pesadas puertas, a juzgar por el hallazgo de clavos grandes y una fuerte bisagra. El techo era de láminas onduladas pintadas en rojo. Clavos pequeños fijaron esas láminas de hierro, mientras que otros medianos son indicativos de paredes de tablonés. La planta interna fue de unos 20 m^2 , presumiblemente complementada con aleros tendidos sobre los corredores perimetrales.

Según la distribución de los corredores, la edificación tuvo diseño panorámico para aprovechar las vistas hacia el interior de la isla y mar afuera, en dirección al lejano continente.

En ese inmueble se consumieron productos embasados en botellas de vidrio (quizá bebidas espirituosas) y se usó porcelana. La excelente construcción de la canaleta, ubicada al costado oeste de la edificación, lleva a pensar que ella sirvió como colector pluvial, quizá conectado a una cisterna y alimentado por el flujo del techo, esto motivado por la falta de disponibilidad inmediata de agua en El Aguacate. El arroyo más cercano se halla junto a la playa, a 120 m de diferencia topográfica, que debe vencerse tanto de ida y como de regreso.
