## 12 años de investigaciones arqueológicas sobre obras hidráulicas en el sitio Rosa María

### 12 years of archaeological research on hydraulic works at the Rosa María site

Marco Arce Cerdas  
Instituto Costarricense de Electricidad,  
Guanacaste, Costa Rica  
[arcemarc@gmail.com](mailto:arcemarc@gmail.com)  
<https://orcid.org/0009-0006-0117-1030>

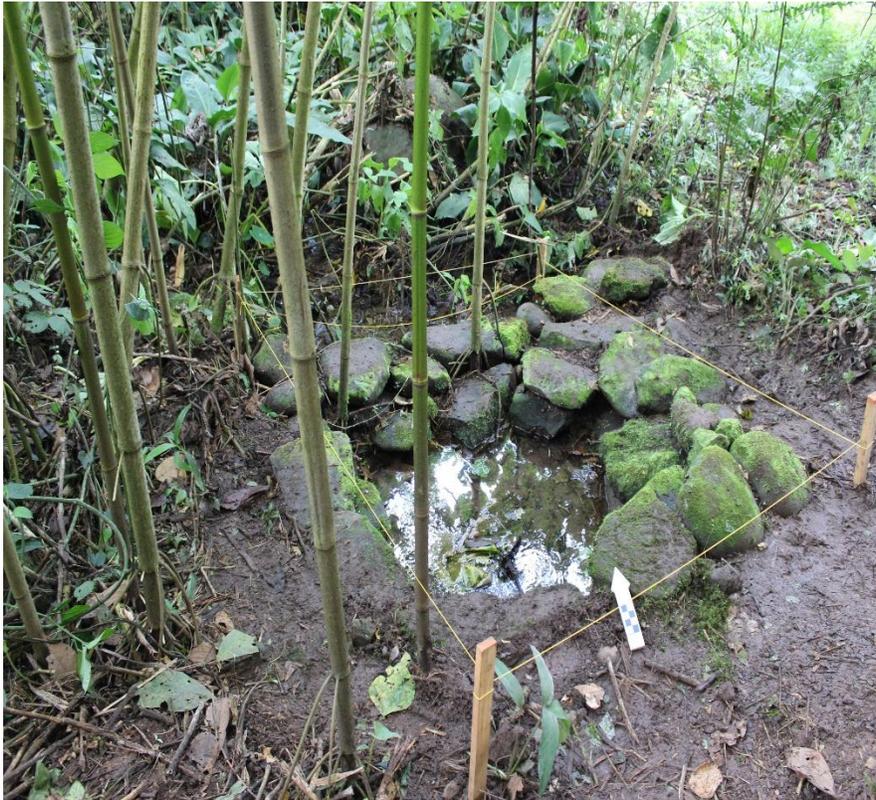
**Figura 2.** Caja de captación de agua, sitio Rosa María, denominada por los propietarios como el “Tanque Mama Moma”.

Como parte de los resultados fundamentales de la primera visita del año 2013, ello posterior a hacer varios recorridos por lo que serían los distintos sectores que componen este sitio arqueológico, fue el hallazgo de una caja de captación de agua precolombina (antes no reportada ni conocida). De manera sorprendente está todavía estaba en funcionamiento (véase Figura 2) y, a la vez, se dio el descubrimiento de un espacio de salida natural del agua que fue empedrada en la antigüedad, la que después sería definida como galería filtrante.

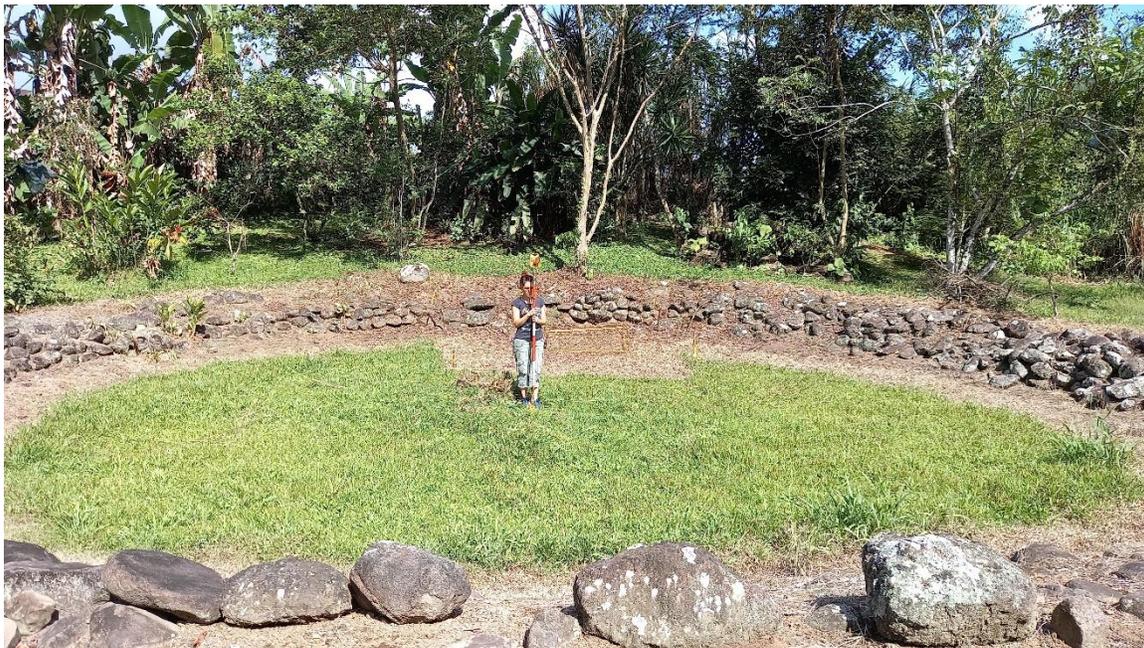
**Figura 3.** Parte de las tareas desplegadas con los estudiantes de la UCR en el sitio Rosa María implicó la realización de varias técnicas de campo y el uso de diversos equipos. Aquí se observa la utilización del prisma topográfico para tomar el punto central de la caja de agua 1.

evidenciaron concentraciones de restos culturales; al igual que la captura de distintas fotografías de las estructuras arquitectónicas y materiales antiguos (e.g. fragmentos cerámicos y líticos). A lo anterior se sumó la realización de los primeros croquis del sitio arqueológico (véase Figura 3).

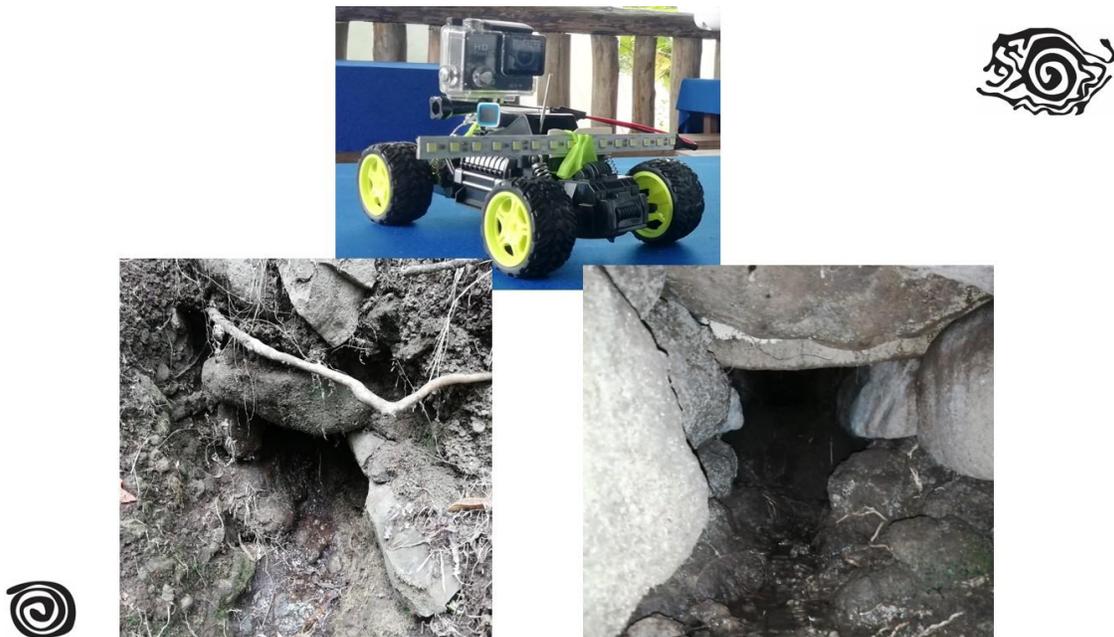
**Figura 4.** Rover utilizado e introducido en el canal subterráneo que desfoga el agua de la caja de agua 2 del sitio Rosa María. Abajo a la izquierda la salida del canal; abajo a la derecha cómo es el canal por dentro.

Además, se autoconstruyó un dispositivo de control remoto (*rover*) adecuado con una cámara fotográfica GoPro, el cual fue introducido en un canal precolombino que desfoga el agua de la caja 2; un espacio muy reducido e inaccesible de otra forma. Las capturas tomadas posibilitaron entender la pauta constructiva de esta obra hidráulica subterránea, al igual que registrar su excelente estado de conservación (véase Figura 4).

De modo consecuente y siguiendo con el tránsito del agua en el sistema hidráulico n.º 1 bajo estudio, el líquido vital sale de la caja de agua 2. Esto sucede a través de la boca de otro canal subterráneo; el cual tiene una forma rectangular y cuenta con 10 m de largo por 40 cm de ancho y 20 cm de alto. Fue, precisamente en este canal, que se introdujo el *rover* y se logró descubrir que su pauta constructiva es igual a la descrita para el canal subterráneo anterior (el que conecta las cajas de agua 1 y 2). Acá habría que agregar que el sistema de gradiente de fuerza hídrica en este segundo canal cuenta con 2 caídas: una al arranque de este de 40 cm, formando una especie de estanque que se llena y, de ahí, el agua corre hacia una segunda caída de 38 cm. A la vez, entre el punto de ingreso y de salida de este canal hay un desnivel paulatino de 1.34 m. Finalmente, el agua sale del canal colina abajo hacia el río Pacayitas.

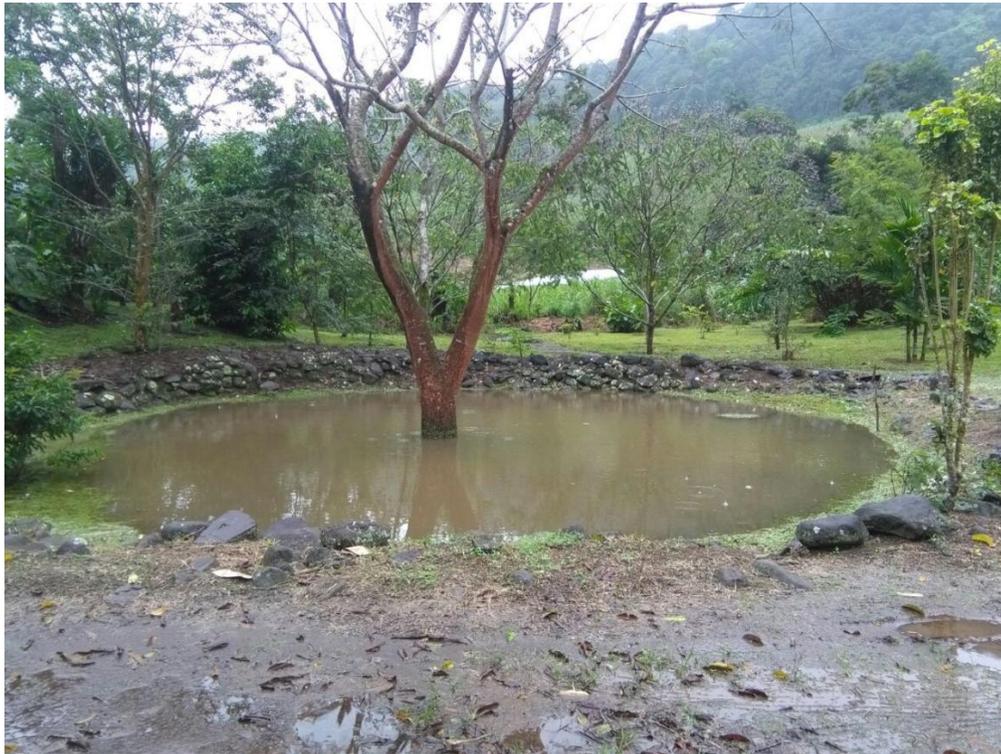
lo suficiente, la caja de agua 1 se llena de líquido (Figura 5). Esta obra hidráulica, según las pruebas de excavación realizadas en ella, funciona (además de colector de aguas) también como una caja de sedimentación.

**Figura 5.** Caja de agua 1 del sitio Rosa María colmada de líquido después de una fuerte precipitación.

En un principio, año 2013, los dueños de la propiedad nos comentaron que –en medio de dicha estructura y cuando esta se saturaba por el agua llovida– pasado un tiempo se empezaba a filtrar el líquido a través de lo que (en ese momento) pensábamos sería un sumidero, esto de acuerdo con nuestra clasificación formal; el cual estaría ubicado en el subsuelo dentro de la estructura en cuestión (la caja de agua 1). Dicha interpretación preliminar se sugirió ya que, según los propietarios del lugar, al drenarse el líquido de la caja “quedaban demarcadas en el espacio interno [en la superficie interna de la caja] ciertas señas como 'cajetas'”; las cuales quizá responderían al movimiento del agua, la filtración del líquido y, por tanto, estarían relacionadas con ciertos arreglos en piedra que se encontrarían formando parte del sistema hidráulico subterráneo propio de la caja 1. Es por ello por lo que en el 2021 una de las excavaciones tuvo por propósito dilucidar esto (Arce 2022b).

De tal manera, se hizo una prueba muestral del área total de la caja, cubriendo así una sección de su perímetro Noreste y un espacio en dirección hacia el centro de la estructura.

Aquí, se divisó un empedrado discontinuo y con una inclinación descendente hacia la parte medial de la caja de agua (es decir, el centro es más profundo que la periferia). Como un trabajo complementario a las labores de excavación se aplicó el georadar en otros espacios internos de esa caja de agua y los resultados apoyan que este comportamiento estructural (dicha pauta arquitectónica) se presenta en toda esta obra hidráulica.

De tal modo, el empedrado interno pudo dirigir el agua –dentro de la caja– desde la periferia hacia el centro de la estructura y, de ahí, hacia el punto de desfogue del líquido; localizado en la parte Norte de la obra hidráulica y próximo a su sección medial.

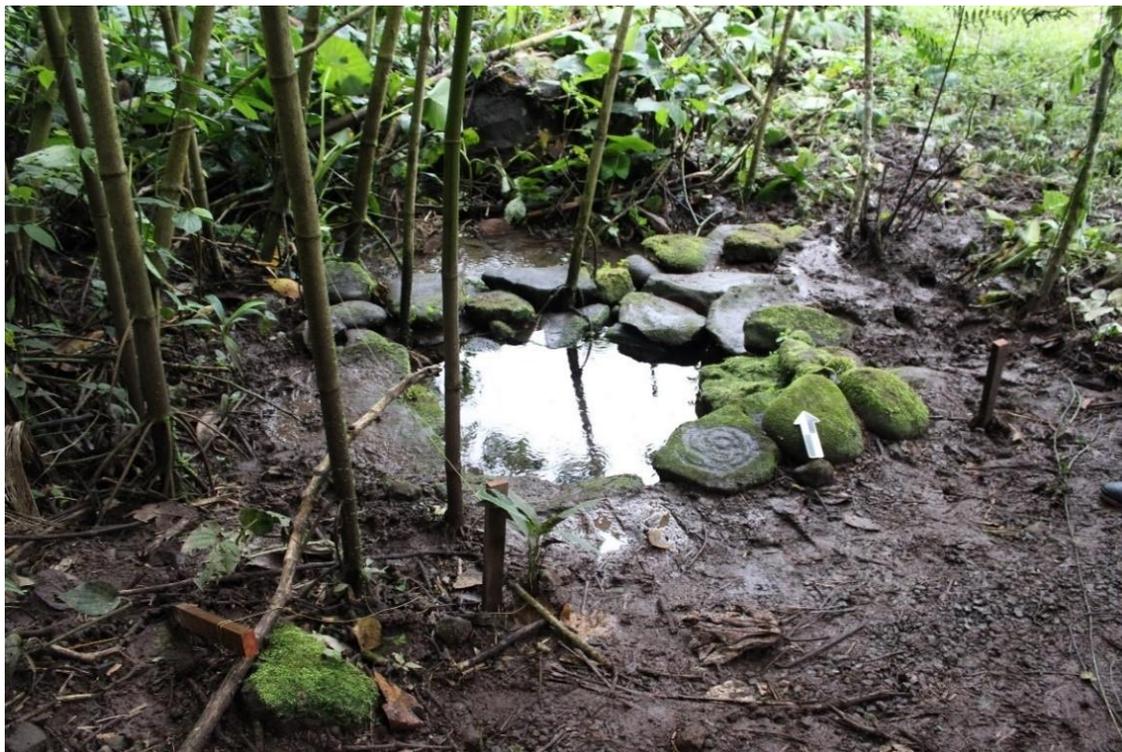
**Figura 6.** Caja de captación de agua del sitio Rosa María. Apréciase su forma, constitución pétreo y el petrograbado en espiral presente en la misma.

El tercer sistema hidráulico precolombino del sitio Rosa María consiste en la captación de un ojo de agua natural (o manantial). Esta acción se concretó por medio de una caja de captación elaborada con cantos rodados, todos de proporciones similares. La forma de dicha estructura es semicircular y posee en la pared en donde se capta el agua cuatro hileras de piedras superpuestas. Mientras que, en el resto de la estructura las paredes están compuestas ya sea por una a dos hileras (véase Figura 6). Asimismo, todo el piso de la obra hidráulica en cuestión se encuentra tapizado por piedras de río. Es importante resaltar que como parte de esta caja de captación se halló un petrograbado con motivo de espiral cuya orientación coincide con el acceso del líquido a la estructura en sí (Arce y Peytrequín, 2019). Una vez el agua abandona esta caja de captación es canalizada por medio de otra zanja hasta encontrarse con las aguas drenadas por los sistemas hidráulicos 1 y 2; todas desembocando en el río Pacayitas.
