“LOS VECINOS ACUDIERON PRESUROSOS Y DESPLEGARON ADMIRABLE ACTIVIDAD, RAYANA EN HEROÍSMO”: Incendio y reedificación del templo parroquial de San Juan de Tibás

RESUMEN

Destacando la tragedia del incendio de su templo parroquial, ocurrido a finales de ese siglo, este artículo analiza la evolución eclesiástica experimentada por el pueblo de San Juan en el siglo XIX. La reconstrucción representó una oportunidad para demostrar la valentía y la solidaridad de los sanjuaneños, así como la colaboración y la generosa amistad de pueblos vecinos. Además, la reedificación nutrió y reprodujo la sociabilidad, la cotidianidad y las estructuras comunales; en definitiva, fortaleció y recreó el sentir de la identidad sanjuaneña. Por último, también fomentó valores que siguen siendo muy necesarios en la sociedad costarricense y preparó el camino para la lucha por la cañería y el cantonato a partir de 1914.

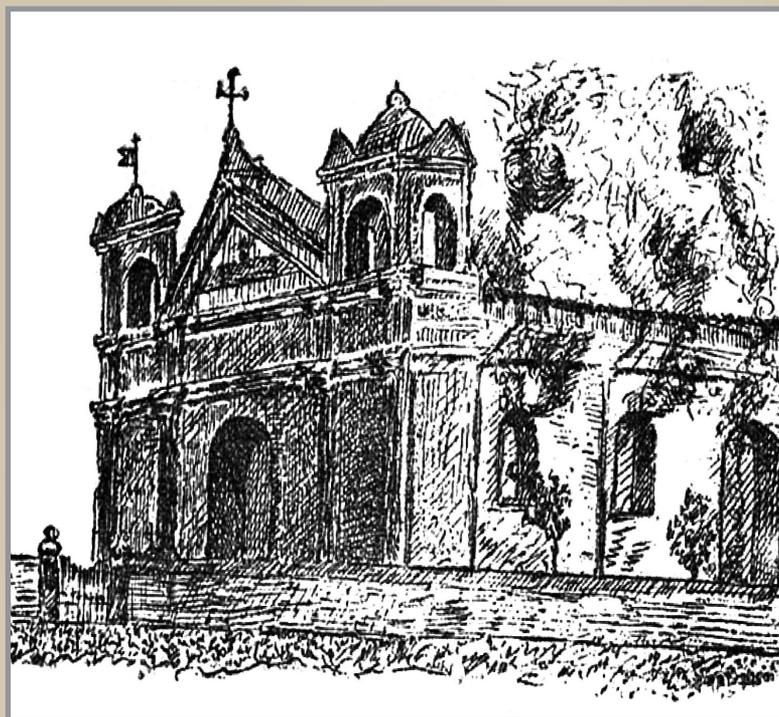
Fotografía 1.
Incendio del Templo
Parroquial de San Juan
de Tibás – setiembre
de 1897
Fuente: “El Incen-
dio de la Iglesia de San
Juan. Datos Precisos”,
Diario de Costa Rica
(San José), 28 de
setiembre de 1897,
s.p.

La parte de la estructura que más sufrió fue el techo, que fue fácil presa del fuego debido probablemente a que estaba construido en caña de carrizo con horcones de cedro. Sobrevivieron las paredes de calicanto de los costados norte, sur y este; de igual forma, la pared de la fachada. Sobre dichas paredes, que fueron muy bien edificadas y refaccionadas, se levantó el actual templo parroquial de San Juan de Tibás (Véase Fotografía No. 1). También sobrevivió la sacristía que no fue consumida por el voraz incendio.

El origen del siniestro fue una lámpara ubicada en el altar, que cayó sobre una alfombra derramando el canfín y rápidamente las llamas alcanzaron las cortinas con que se adornaba el altar. Al respecto un periódico de la época (Diario de Costa Rica, 1897, s.p.) indicó:

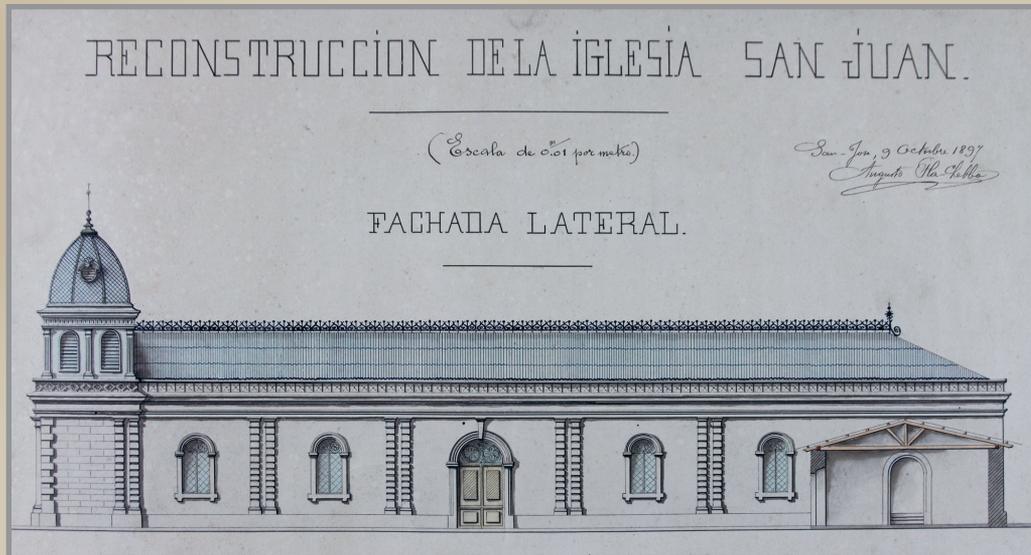
Fotografía 2.
Plano de Reedi-
ficación del Templo
– octubre de 1897.
Fuente: ANCR, M y
P, 317, 1897

solicitó al Director General de Obras Públicas disponer de un ingeniero para que diseñara, con la mayor brevedad, el plano del techo en hierro de la iglesia de San Juan⁴⁰.

Los planos estuvieron elaborados el 10 de octubre de 1897; el ingeniero que los diseñó fue Augusto Fla Chebba⁴¹. Dichos planos fueron aprobados por la Junta Edificadora de la Iglesia de San Juan en sesión celebrada el 24 de octubre de 1897⁴². (Véase Fotografía No. 2, 3 y 4).

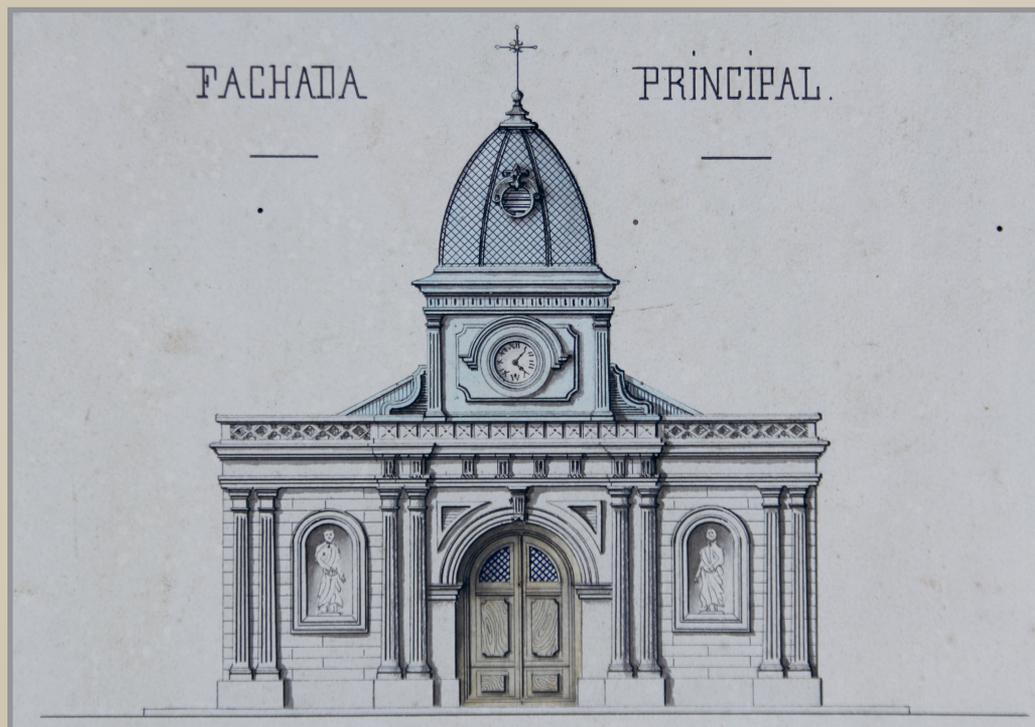
Fotografía 3.
Plano de Reedi-
ficación del Templo
– octubre de 1897.
Fuente: ANCR, M y
P, 317, 1897

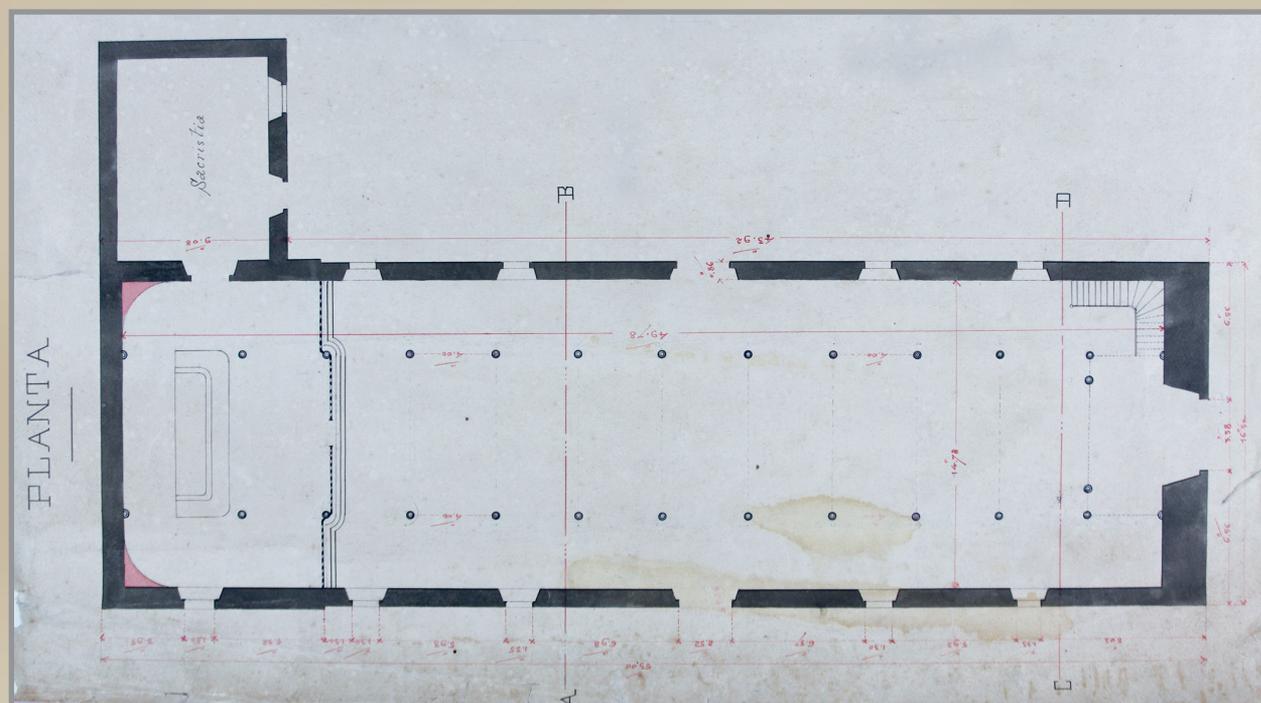
Fotografía 4. Plano de Reedificación del Templo – octubre de 1897. Fuente: ANCR, M y P, 317, 1897

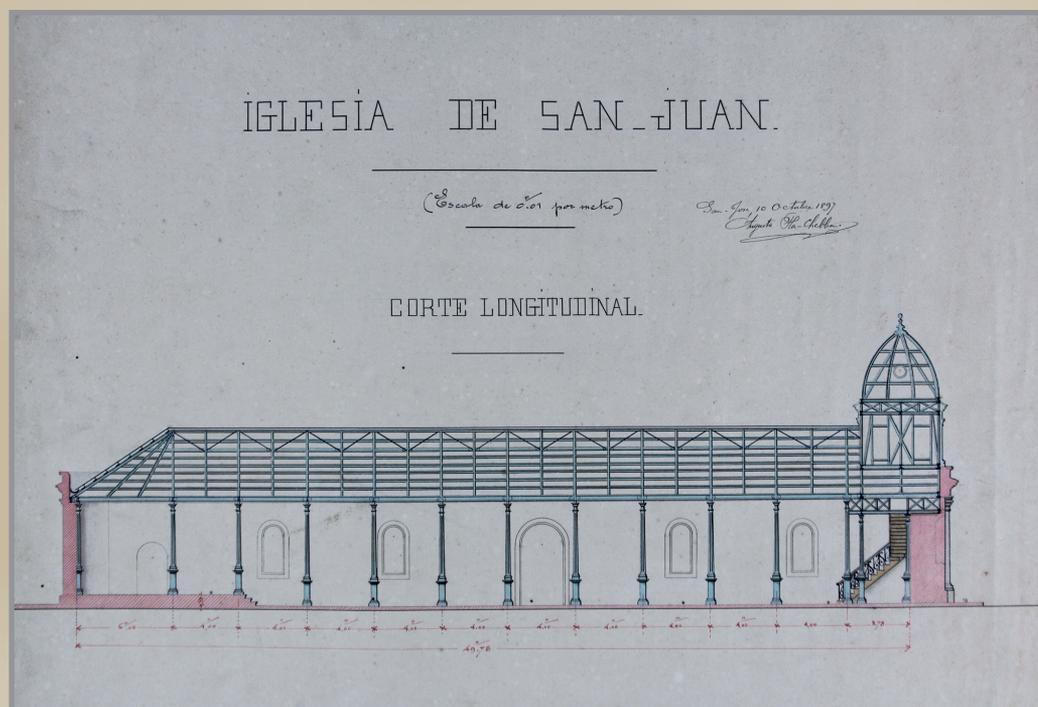
Fotografía 5. Plano de Reedificación del Templo – octubre de 1897. Fuente: ANCR, M y P, 318, 1897

La reedificación del techo de la iglesia de San Juan representó uno de los principales esfuerzos del pueblo sanjuaneño. En este sentido, es necesario destacar que la estructura del techo provino de Filadelfia, Estados Unidos⁴⁷. (Véase Fotografía No. 5).

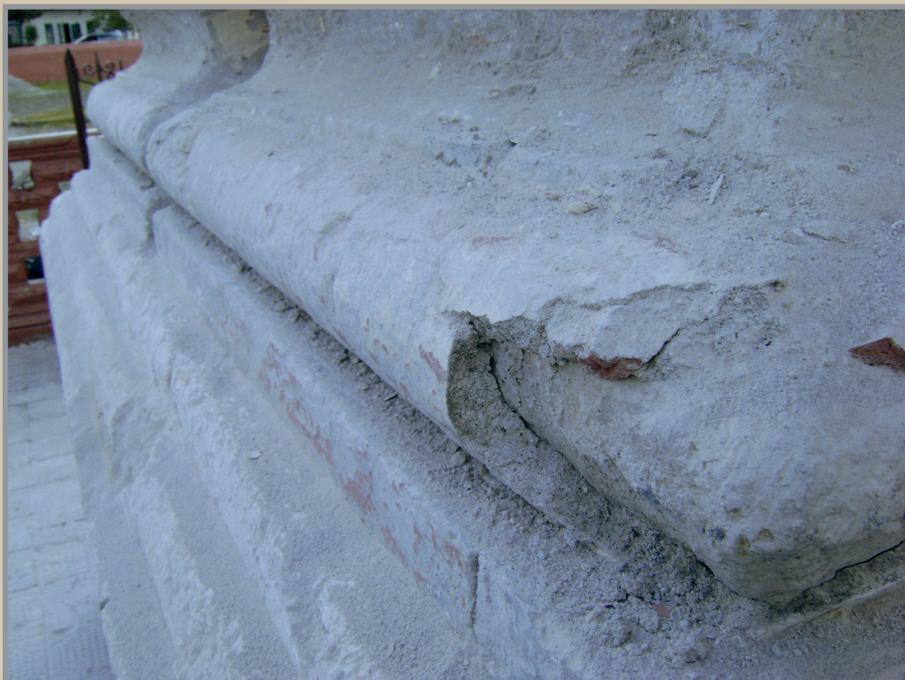
Fotografía 14. Repello en mal estado – 2009.

El mencionado estudio técnico confirmó un panorama poco halagador: una vez que fueron eliminadas las diferentes capas de pintura, se comprobó que los repellos de las paredes estaban pulverizados y en muy mal estado. Se procedió a localizar las áreas más afectadas y "se logró determinar que más del 80% del área total de los repellos exteriores de las paredes del templo estaba colapsada". (Rivas Vargas y Asociados S. A., 2009, p. 2). (Véase Fotografía No. 14 y 15).

Además, se determinó que eran varios los eventos de reparación de los repellos; incluso cuando estaban agrietados o desprendidos, le fueron colocados encima nuevas capas. Esta situación generó que las paredes presentaran diferentes calidades de repellos. Los de mayor predominancia eran los de arena y cal, los cuales también habían agotado su vida útil. Los repellos fueron aplicados sobre la estructura principal de las paredes y en los marcos de las puertas y ventanas. Probablemente, eran los mismos (en calidad y edad) a los que existían dentro del templo.

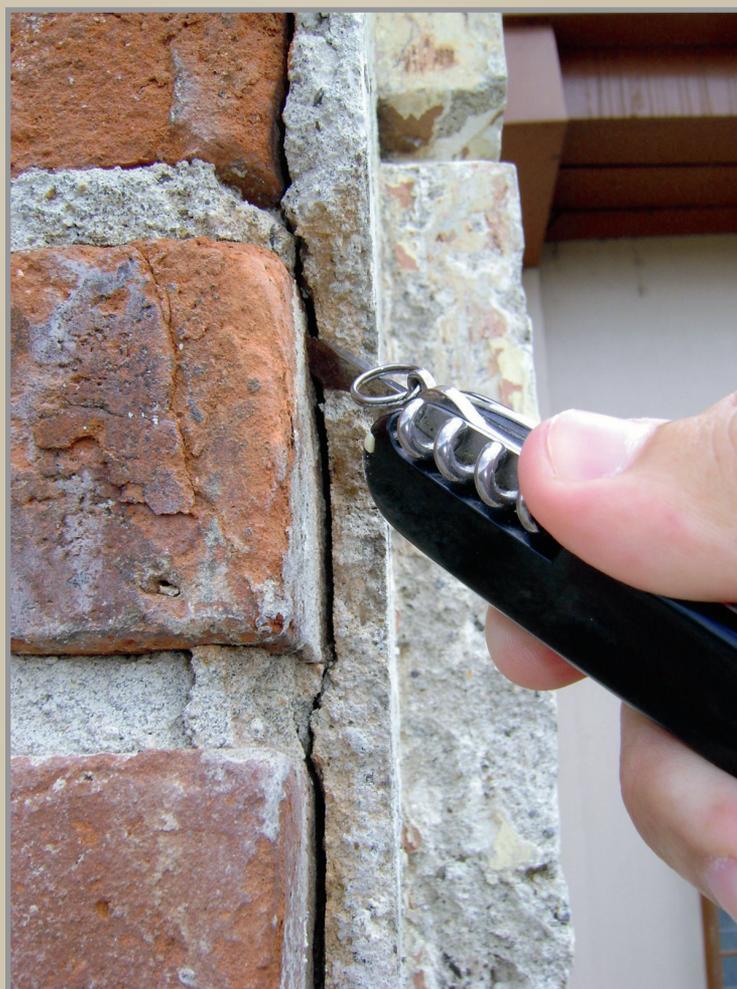
Fotografía 15. Repello en mal estado – 2009.

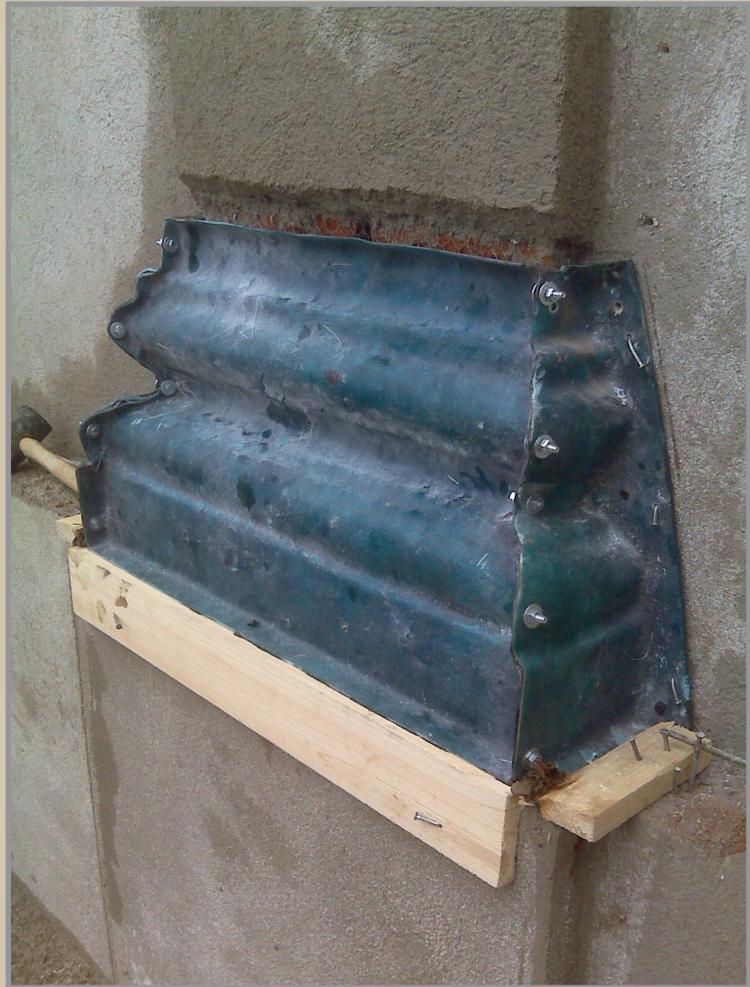
Fotografía 16. Rescate de molduras y relieves – 2009.
Fuente: Rivas Vargas y Asociados S. A. "Archivo fotográfico"

También, se observó que las diferentes ocasiones en que se pintó el templo, se afectaron los detalles; es decir, las diversas manos de pintura ocultaron muchos de los detalles o elementos arquitectónicos.

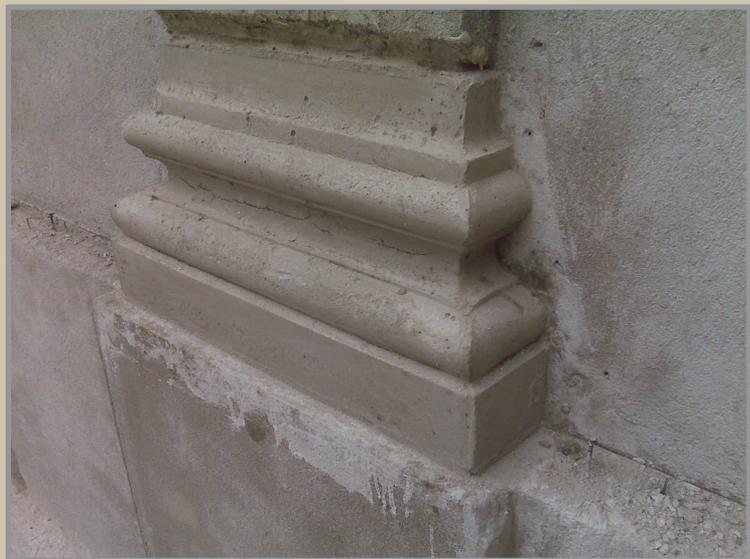
Fotografía 17. Rescate de molduras y relieves – 2009.
Fuente: Rivas Vargas y Asociados S. A. "Archivo fotográfico"

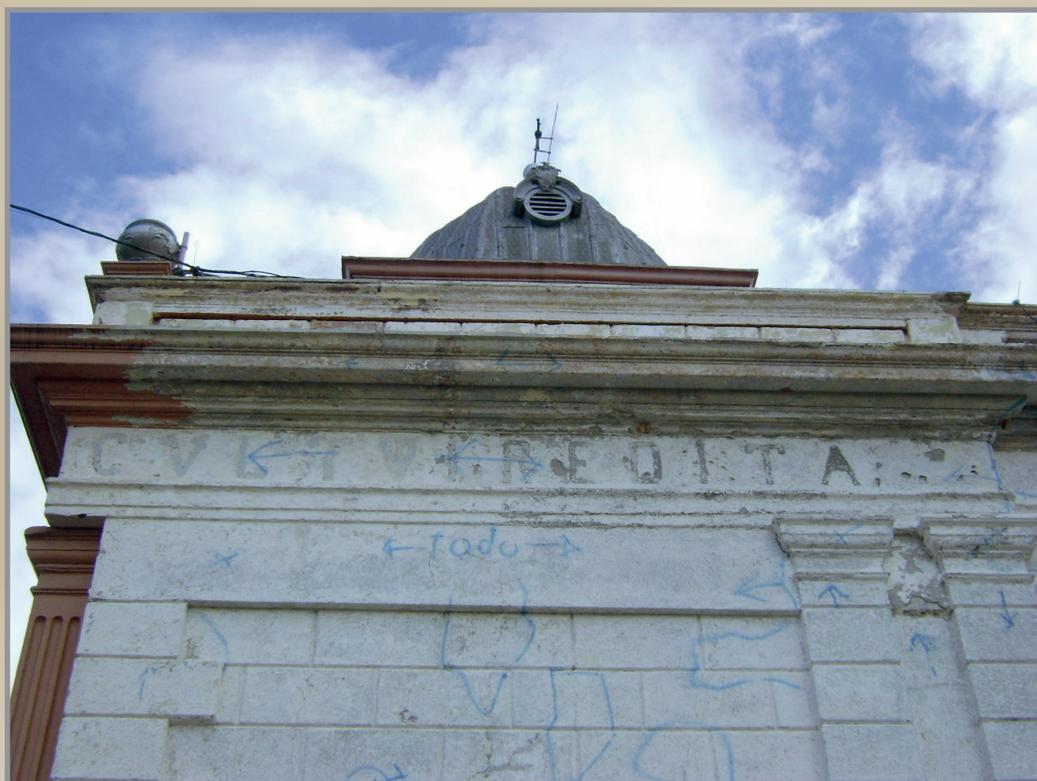
Fotografía 18. Inscripción en recuerdo del incendio de 1897 y de la reedificación de 1899 – 2009. Fuente: Rivas Vargas y Asociados S. A. "Archivo fotográfico"

Así, por ejemplo, durante el proceso restaurativo se encontró, bajo la pintura, la inscripción en latín colocada en la fachada del templo a finales de 1899, que recordaba el incendio y la destrucción de 1897, y la posterior reedificación de 1899. (Véase Fotografía No. 18).

Se trata de la misma inscripción que fue colocada por iniciativa del presidente de la Junta Edificadora, el presbítero Víctor de Gréve Plum, con el propósito de recordar el siniestro, pero sobre todo de celebrar la fraternidad y colaboración del pueblo sanjuaneño y de las comunidades vecinas en la reedificación del templo. Ante el "descubrimiento", ha surgido en la comunidad el interés y el deseo por rescatar la inscripción, lo cual hoy es una realidad (noviembre de 2013).

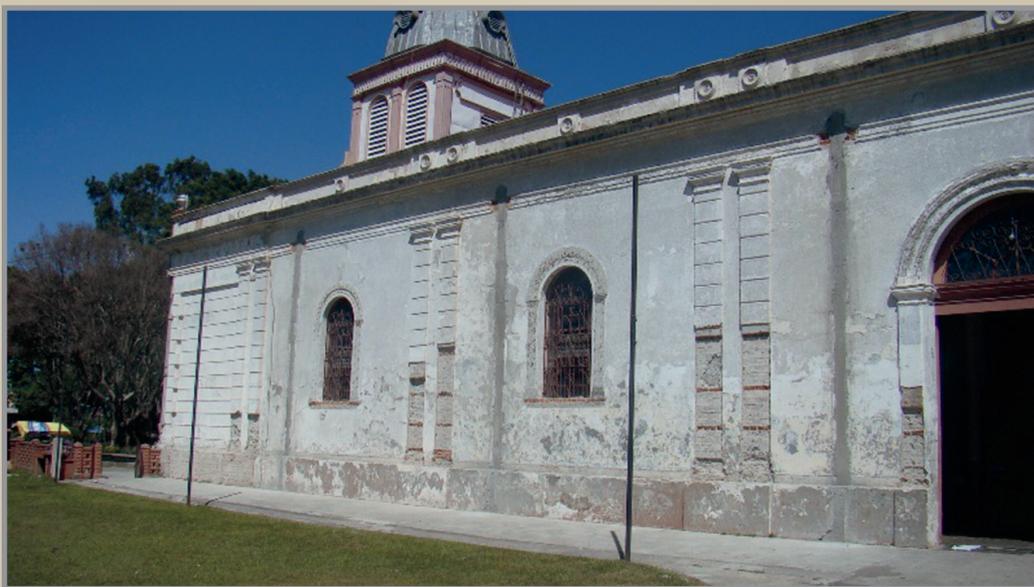
Fotografía 19.
Columnas deterioradas –2011.
Fuente: Rivas Vargay y Asociados S. A. "Archivo fotográfico"

También las paredes internas fueron restauradas, prácticamente con el mismo tratamiento de las externas. Se trabajó en los repellos que estaban en mal estado: se eliminaron, se colocó "malla electro soldada" y luego un repello de alta resistencia. (Véase Fotografía No. 24). Además, se picó la base de las paredes, desde el piso hasta aproximadamente un metro de altura y se colocó un repello de alta resistencia. Se diseñó tubería oculta (dentro de las paredes) para la distribución eléctrica, el audio y vídeo. Finalmente se pintó.

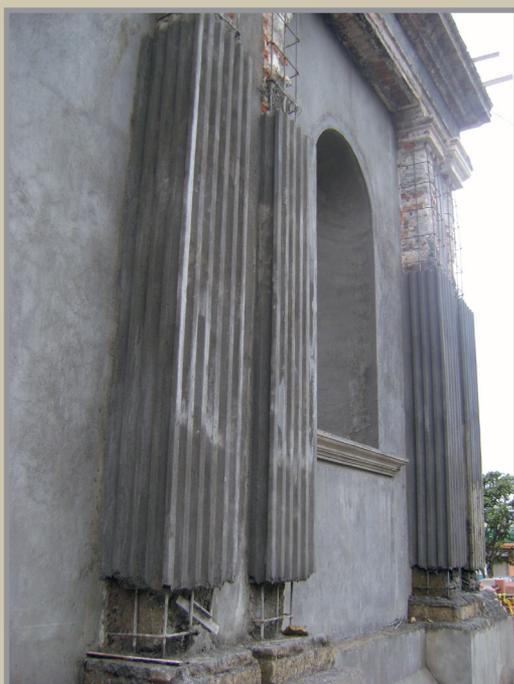
Fotografía 20. Reconstrucción de columnas – 2010.
Fuente: Rivas Vargay y Asociados S. A. "Archivo fotográfico"

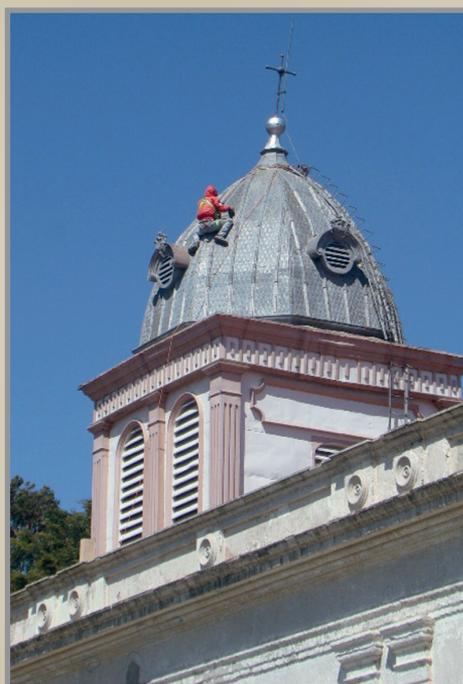
Fotografía 21. Reconstrucción – 2011.
Fuente: Rivas Vargay y Asociados S. A. "Archivo fotográfico"

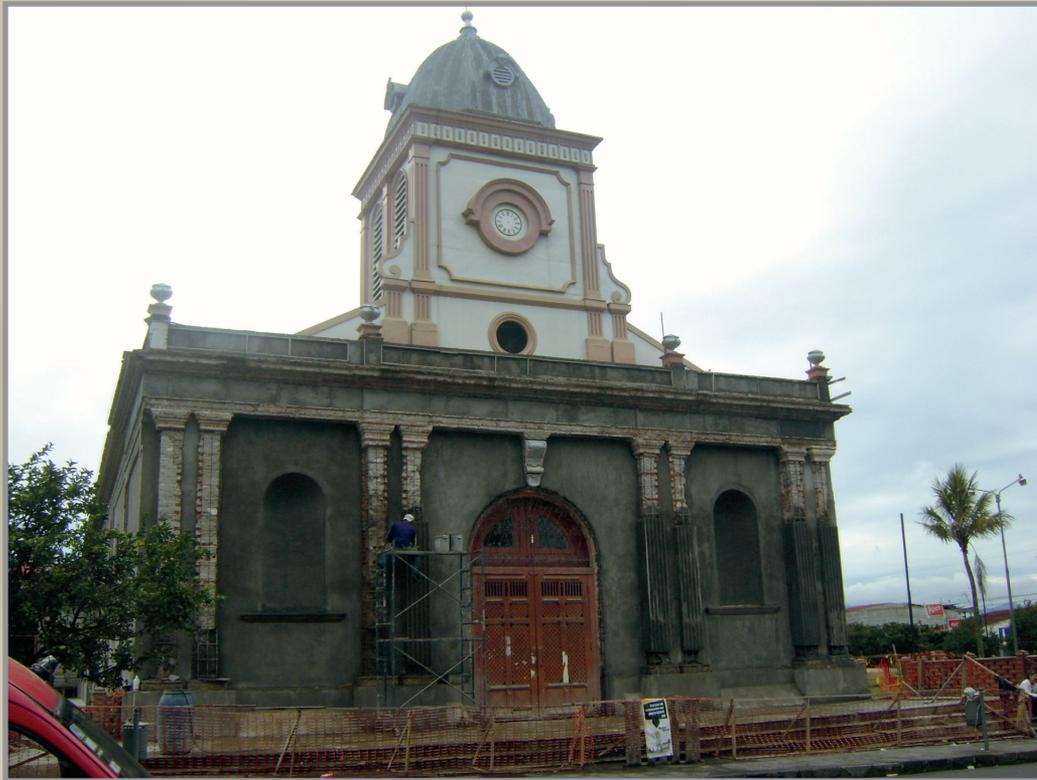
Fotografía 22.
Reconstrucción de la
fachada – 2010.
Fuente: Rivas Var-
gas y Asociados S. A.
"Archivo fotográfico"

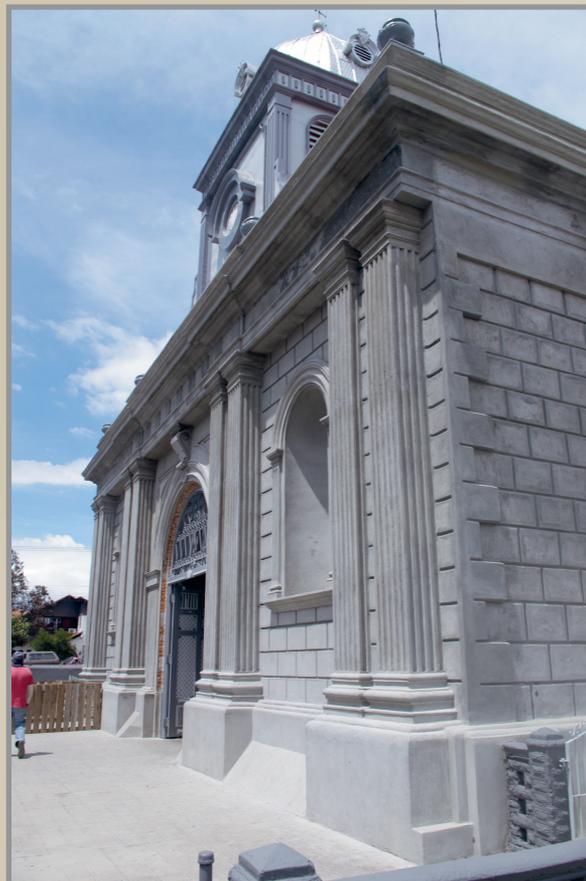
Fotografía 23.
Reconstrucción de la
fachada – 2012.
Fuente: Rivas Var-
gas y Asociados S. A.
"Archivo fotográfico"

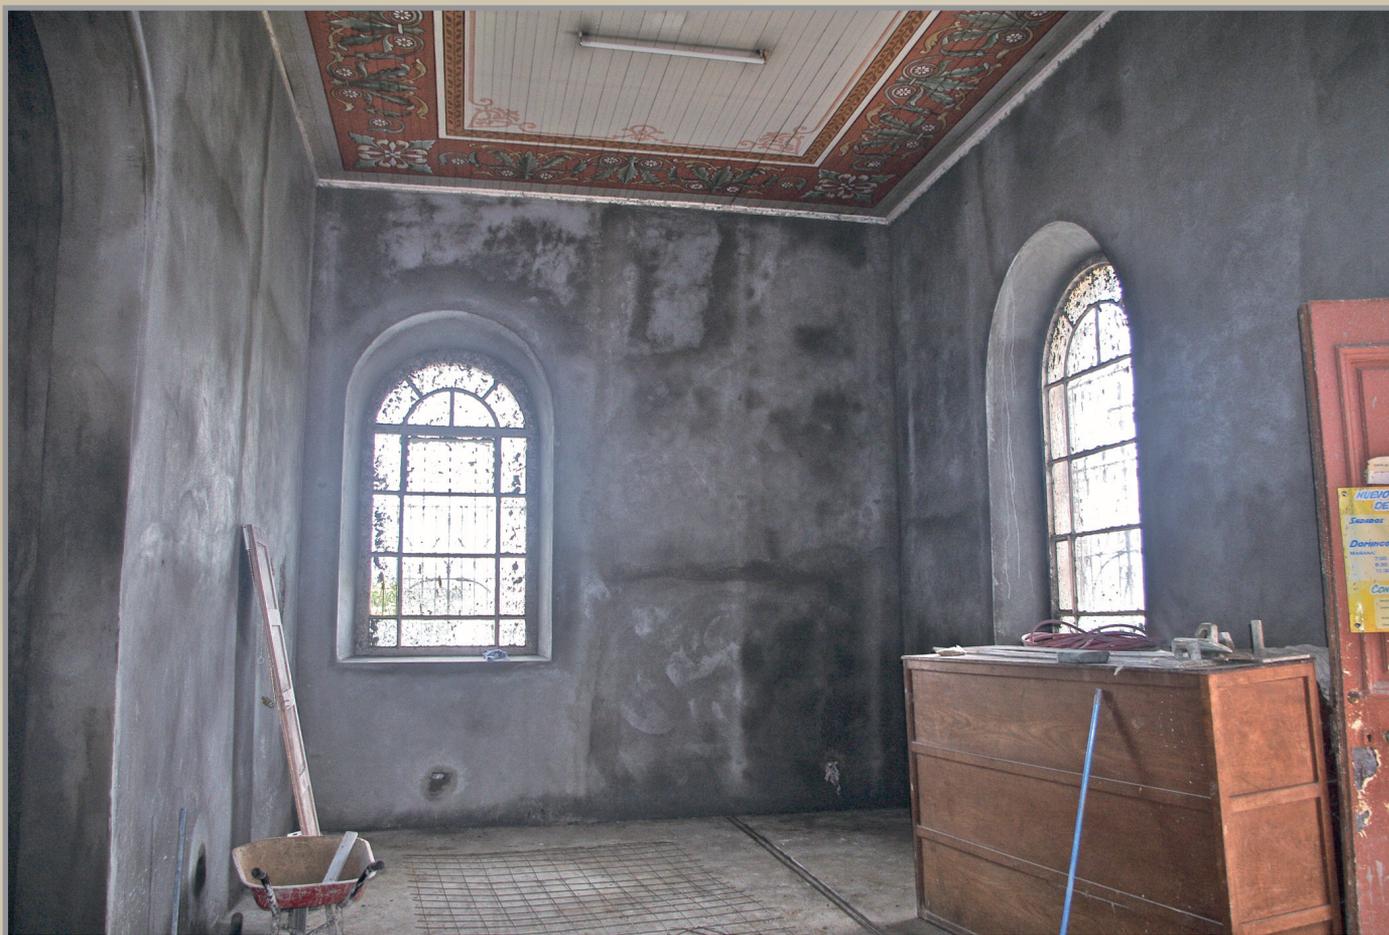
Fotografía 24. Reconstrucción de paredes internas – 2011. Fuente: Rivas Vargas y Asociados S. A. "Archivo fotográfico"
